# Tilstandsrapport

Tomannsbolig

Lyder Sagens gate 12, 4012 STAVANGER

Rapportdato: 17.04.2026

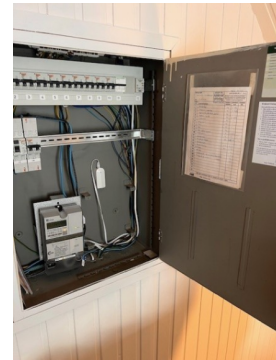
El skap

10. Er det tegn på at kabelinnføringer og hull i inntak og sikringsskap ikke er tette, så langt dette er mulig å sjekke uten å fjerne kapslinger?  
**Nei**
11. Finnes det kursfortegnelse, og er den i samsvar med antall sikringer?  
**Ja**
12. Foreta en helhetsvurdering av det elektriske anlegget, dets alder, allmenne tilstand og fare for liv og helse. Bør det elektriske anlegget ha en utvidet el-kontroll?  
**Ja Det anbefales utvidet el-kontroll av anlegget fordi det ikke foreligger samsvarserklæring på arbeider utført i nyere tid etter 1999.**
