# Tilstandsrapport

Enebolig

Skrolsvikveien 897, 9392 STONGLANDSEIDET

Befaringsdato: 28.07.2025

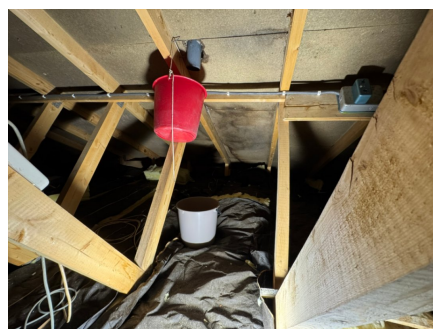
Bøtte under takventilen.

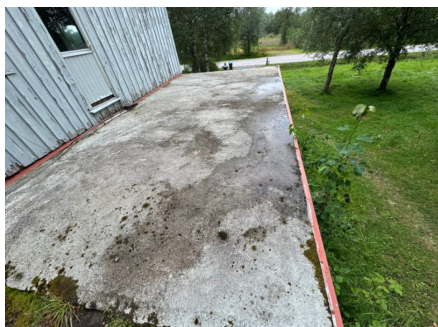
Det er ikke rekkverk eller tettesjikt på dekket.

Tiltak: Det må monteres rekkverk.

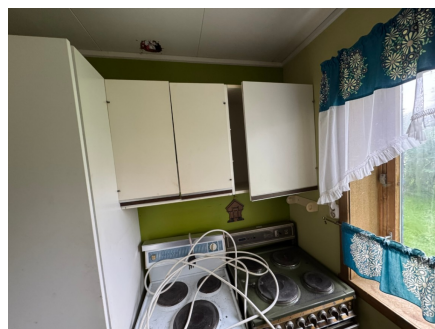
Døren til overskapet har feil størrelse.

- Det er viktig å merke seg at fuktindikatormålinger kan være beheftet med noe usikkerhet. Derfor anbefales det å gjennomføre grundigere undersøkelser for å bekrefte omfanget av fuktindikatorutslagene og identifisere kilden. Dette kan innebære bruk av mer avanserte fuktmålere, inspeksjon bak overflatematerialer etc.
- Det er påregnelig med utskiftning/utbedringer av kjøkkeninnredningen.

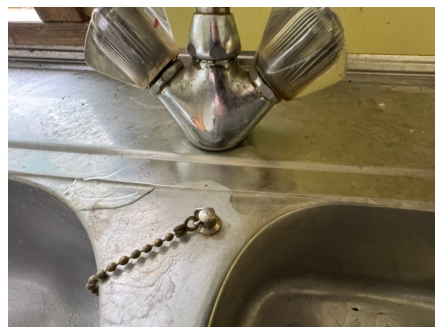
Det drypper av kranen på kjøkkenet.

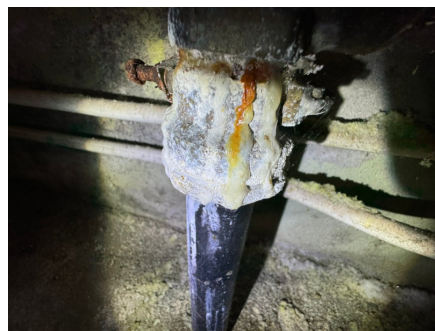
Drypping fra vannrør ved vanninntaket.

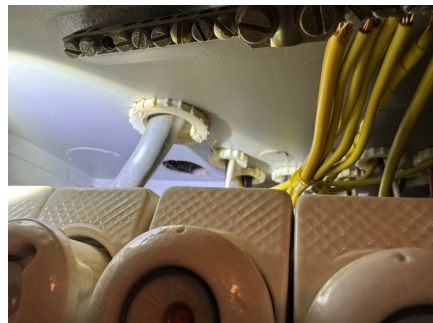
pning i sikringsskapet.

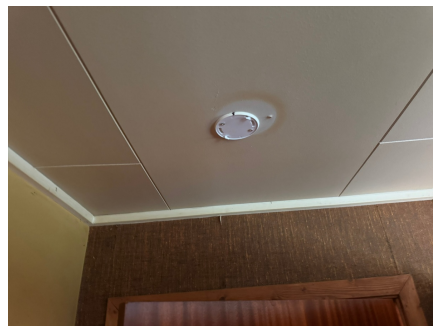
Røykvarsleren er demontert.

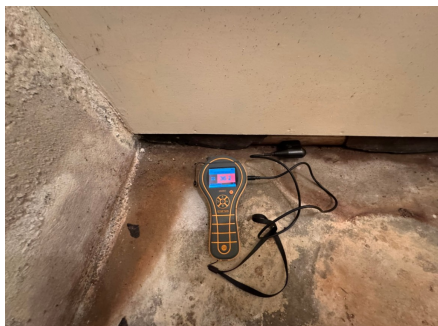
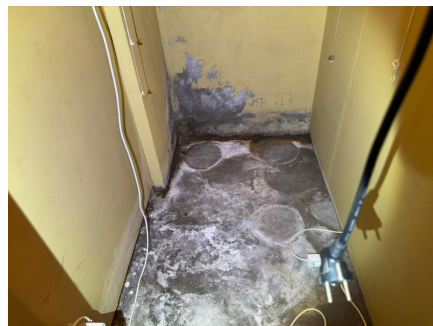
Observasjoner gjort i rom under terreng.

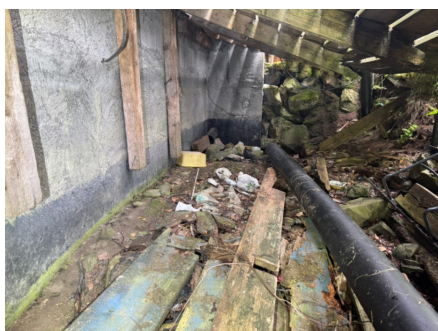
Utvendig fuktsikring er trekulltjære
