Skrolsvikveien 897, 9392 STONGLANDSEIDET

**Eldre enebolig med naturskjønn  
beliggenhet på Sør-Senja,  
umiddelbar nærhet til utmark.**

Befaringsdato: 28.07.2025

Rapportdato: 19.08.2025

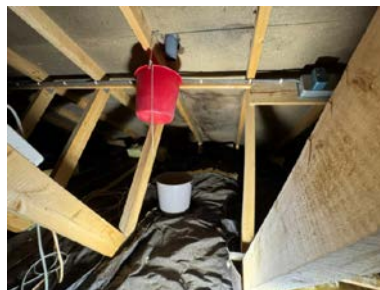
Bøtte under takventilen.

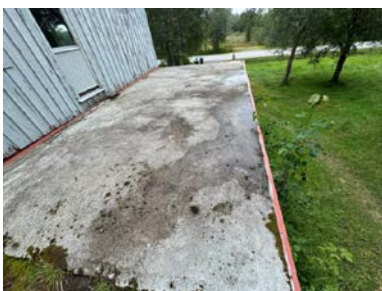
Det er ikke rekkverk eller tettesjikt på dekket.

Tiltak: Det må monteres rekkverk.

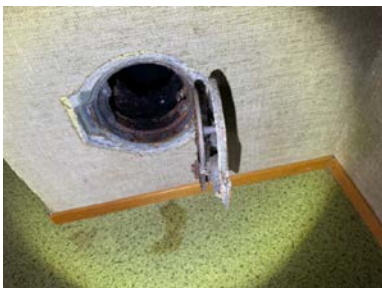
Feil ved ildsted øker risikoen for brannfare.

Det er ikke ildfast plate under sotluken.

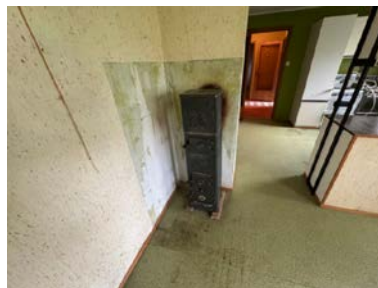
Det er ikke ildfast plate under ildstedet i underetasjen..

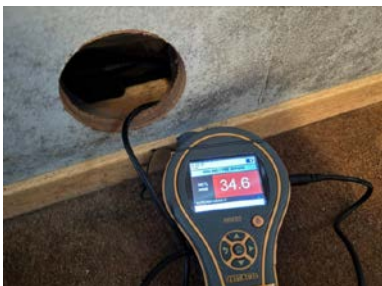
Hulltaking tatt på soverommet hvor det er svertesopp på veggen.

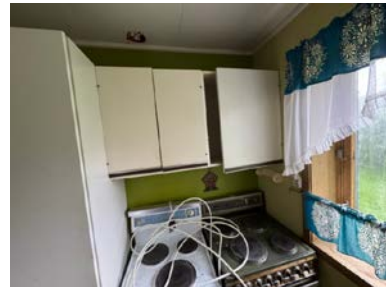
Døren til overskapet har feil størrelse.

- Det er viktig å merke seg at fuktindikatormålinger kan være beheftet med noe usikkerhet. Derfor anbefales det å gjennomføre grundigere undersøkelser for å bekrefte omfanget av fuktindikatorutslagene og identifisere kilden. Dette kan innebære bruk av mer avanserte fuktmålere, inspeksjon bak overflatematerialer etc.
- Det er påregnelig med utskiftning/utbedringer av kjøkkeninnredningen.

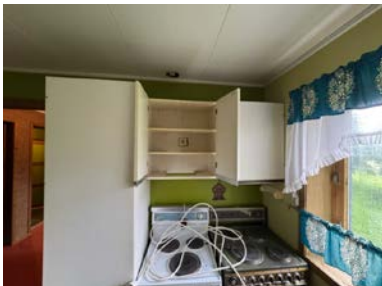
Ventilatoren er demontert.

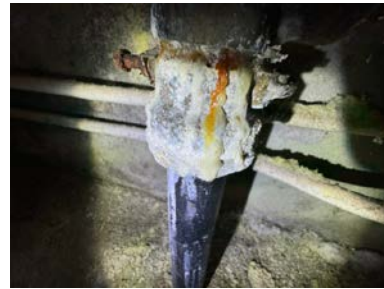
Lekkasje på vannledningene øker fuktnivået i underetasjen.

Drypping fra vannrør ved vanninntaket.

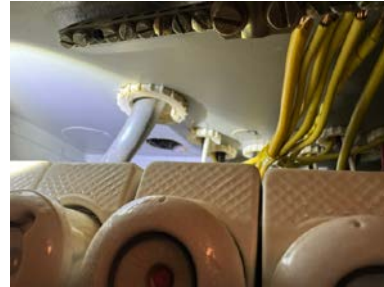
pnning i sikringsskapet.

**Ja** Det anbefales at det gjennomføres el-takst på anlegget slik at hele anlegget er gjennomgått etter NEK 405-20. Årsaken til anbefalingen er at det er påvist åpning i sikringsskapet, skadet stikkontakt, åpen koblingsboks samt at det er utført arbeider på det elektriske anlegget som mangler dokumentasjon samt at det ut fra alderen på anlegget og dets komponenter vil være avvik som en bygningssakkyndig ikke vil avdekke ved visuell kontroll. En el-takst skiller seg fra elkontroll ved at el-takst også kan omhandle økonomiske forhold. En el-takst vil ha som formål å sette en økonomisk kostnad for å korrigere en uønsket tilstand på det elektriske anlegget. Bestemmelsene i Avhendingslova til dokumentasjon av tilstand har blitt skjerpet. Både selger og kjøper vil derfor dra stor nytte av å ha en uheldet rapport fra sertifisert fagperson å unngå fremtidige konflikter.

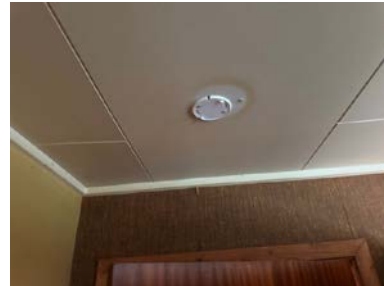
1. Er det mangler for brannslukningsutstyr i boligen iht. forskriftskrav på søknadstidspunktet, men minst Byggeforskrift 1985?  
**Nei**
2. Er det skader på brannslukningsutstyr eller er apparatet eldre enn 10 år?  
**Ja**
3. Er det mangler på røykvarsler i boligen iht. forskriftskrav på søknadstidspunktet, men minst Byggeforskrift 1985?  
**Ja Det er ikke montert røykvarsler i underetasjen. Røykvarsleren i 1. etasjen er demontert å ligger oppå vedovnen.**
4. Er det skader på røykvarslere?  
**Ja Røykvarslerene i boligen er eldre enn angitte funksjonstid.**

Røykvarsleren er demontert.

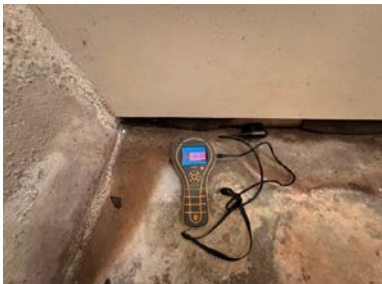
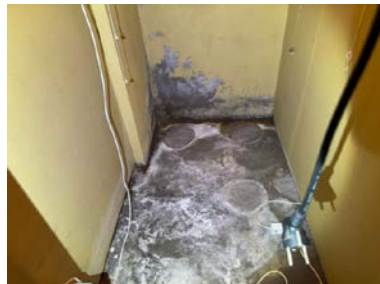
Ved at dreneringen ikke fungerer som tiltenkt vil det oppstå fuktnntrengning til rom under terreng. I disse rommene vil det oppstå sopp og råteskader over tid med fukttilgang.

Observasjoner gjort i rom under terreng.

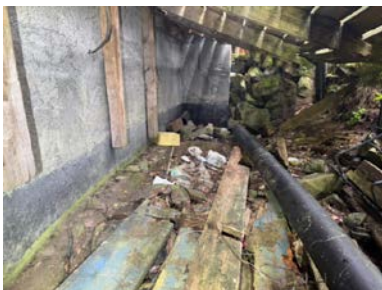
Utvendig fuksikring er trekulltjære
