# Tilstandsrapport

📍 Løvika 34 , 4623 KRISTIANSAND S

# gnr. 9, bnr. 182

Rapportdato: 26.05.2025

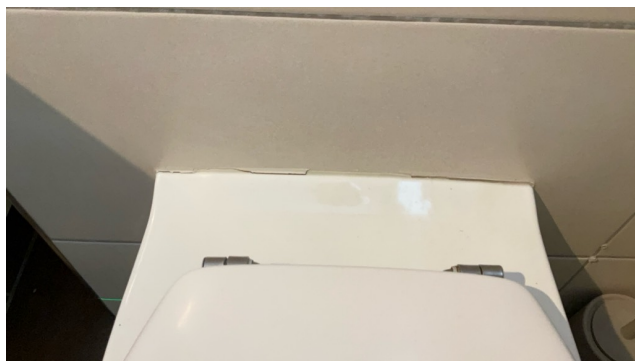
Fliser på vegger og malt panel i himlingen.

- Nye fuger enkelte steder anbefales.

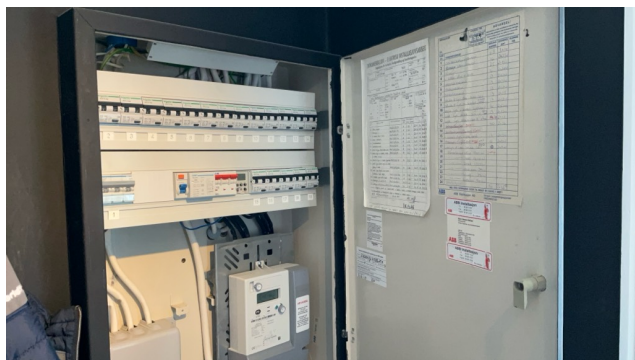
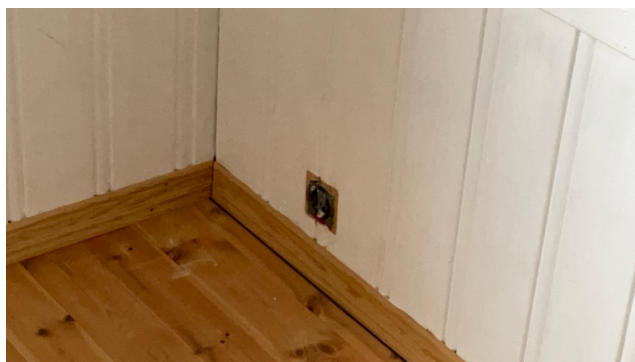
Grunnet manglende opplysninger om alder anbefales det en gjennomgang av elektriker/fagkyndig.  
Utbredning av fremlagt bilde.
