# Tilstandsrapport

Rekkehus

Rugdeveien 26, 3617 KONGSBERG

Rapportdato: 30.10.2025

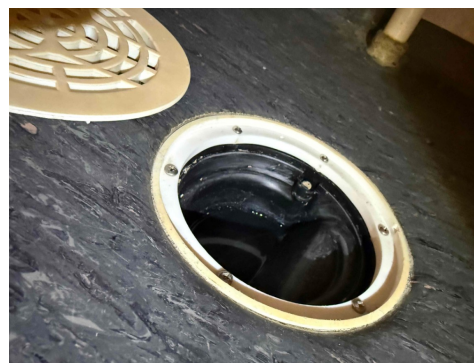
Eldre tettesjikt og sluk har økt sannsynlighet for svikt, noe som kan føre til omfattende skader dersom lekkasjer oppstår.

Overvåk tilstanden jevnlig. For å få tilstandsgrad 0 eller 1 må tettesjiktet skiftes ut, men tidspunktet for når dette er nødvendig er vanskelig å si noe om.

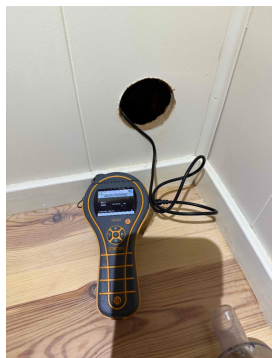
Hulltaking er foretatt uten å påvise unormale forhold. Hulltaking er foretatt under trappen. Fuktkvotemåling (vekt%) i konstruksjonen ble målt til 0.

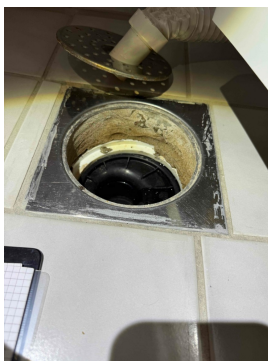
Konsekvensen av ukjent utførelse er økt risiko for at membran og sluk ikke fungerer som forutsatt, noe som kan føre til økt risiko for lekkasjer og fuktskader i konstruksjonen.

Det bør innhentes dokumentasjon på utført membran og slukløsning, samt vurderes nærmere undersøkelser for å avklare tilstand og utførelse.

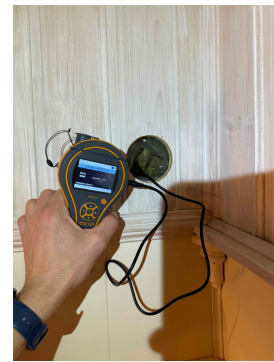
Hulltaking er foretatt uten å påvise unormale forhold. Hulltaking er foretatt ved/i trapperom. Fuktkvotemåling (vekt%) i konstruksjonen ble målt til 0.

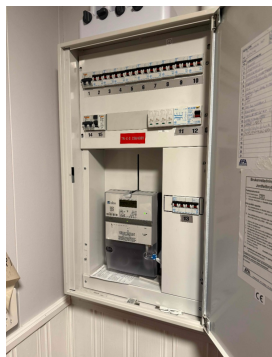
Bildet viser sikkeringskapet.
