# Tilstandsrapport

Boligbygg med flere boenheter

Norsengs gate 10, 2319 HAMAR

Befaringsdato: 13.05.2026

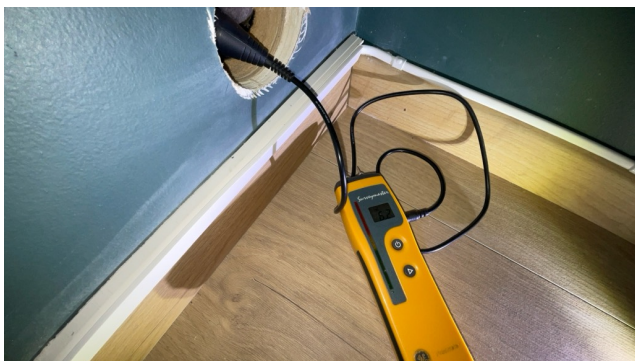
Hulltaking er foretatt uten å påvise unormale forhold. Hulltaking er foretatt ved/i stue. Fuktkvotemåling (vekt%) i konstruksjonen ble målt til 6,2.

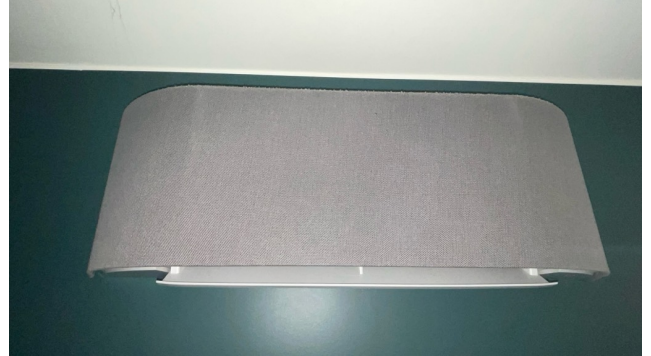
Årstall: 2024
