# TILSTANDSRAPPORT

Torgny Segerstedts vei 21  
5143 FYLLINGSDALEN  
4601/22/0/192/457/0

19.08.2025

Befaring utført den 14.08.2025 av:

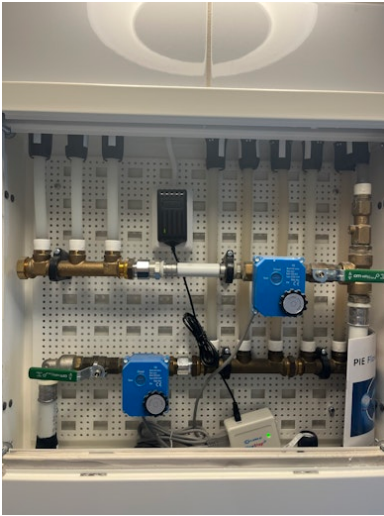
Forventet levetid på rørinstallasjon er 30-50 år.

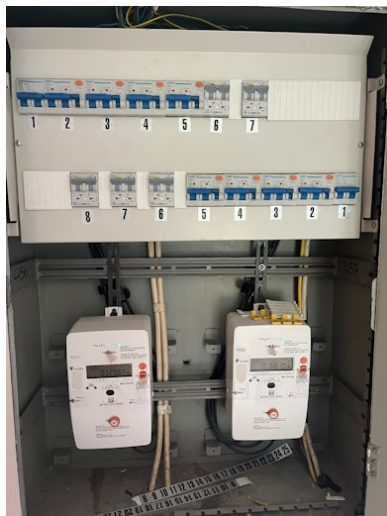
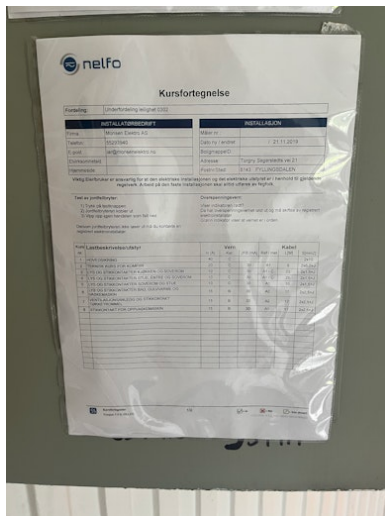
Det er likevel foretatt en enkel vurdering av anlegget basert på selgers informasjon og besiktelse av synlige deler i boligen. Undersøkelsen er basert på spørsmål og punkter fra forskriften Tryggere Bolighandel som ble vedtatt 01.01.2022.
