# Tilstandsrapport

Enebolig

Stølsmyrvegen 85 , 5542 KARMSUND

Befaringsdato: 02.02.2026

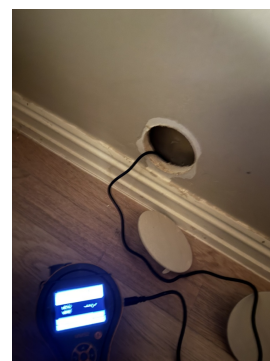
Det er ikke registrert avvik etter hulltaking. Svill er tørr, og det er ikke spor til kondens. Dampsperre er ikke brutt.

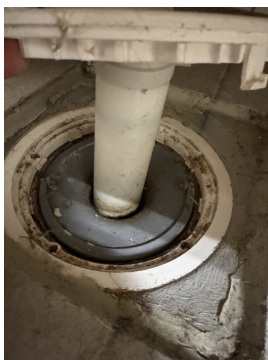
Manglende dokumentasjon medfører usikkerhet om arbeidet er fagmessig utført, noe som kan gi økt risiko for lekkasjer og skader på bygningskonstruksjonen.

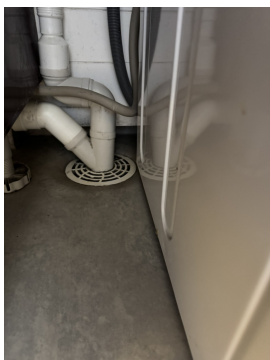
Siden både membran og sluk har passert mer enn halvparten av forventet brukstid, bør tilstanden overvåkes jevnlig og det bør vurderes utskifting ved tegn til svekkelse.

Manglende dokumentasjon og alder på komponentene medfører økt risiko for fuktskader og lekkasjer, som kan føre til omfattende skader på bygningskonstruksjonen.
