Sandangervågen 106, 4130 HJELMELAND

Tilstandsrapport

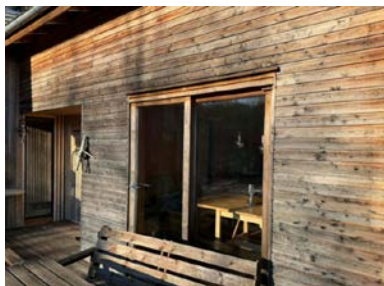
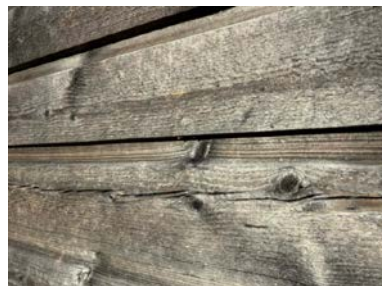
Det er registrert sprekker og værslitt /svertesopp i trekledning.

Anbefaler vask / overflatebehandle slitte overflater i trekledning og bytte sprukne kledningsbord.

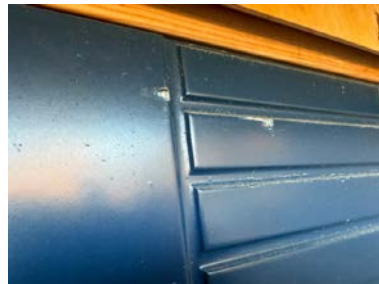
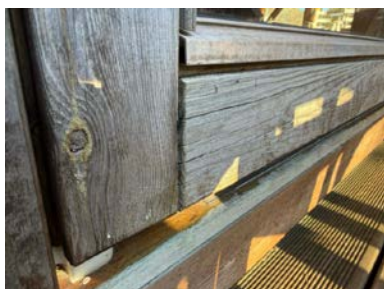
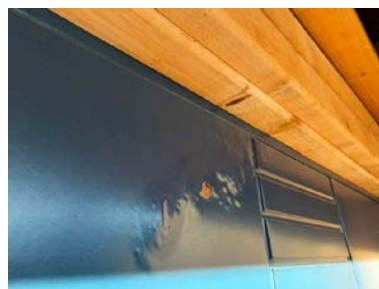
Det registreres løse dørhåndtak, manglende beslag under dører, fuktskader i begge ytterdører, uttetheter mellom karm / hoved ytterdør og sprekker i treverk på balkongdør ut fra kjøkken.

Anbefaler å stramme dørhåndtak, montere beslag under dører, bytte dørblad / justere ytterdører og overflatebehandle balkongdør ut fra kjøkken.

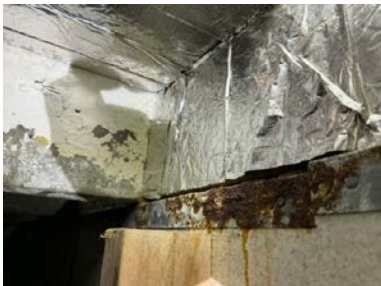
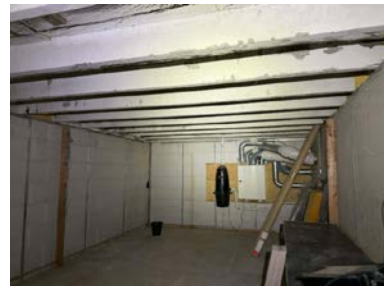
Det registreres fuktighet flere steder, ved fuktmåling i treverk, måles et fuktinnhold som er over faregrensen for utvikling av skader, mineralutslag (salt/kalkutslag) i overflater tak, som indikerer at det er en fuktgjennomgang i grunnmur og det er registrert åpne flater med EPS innvendig på yttervegger, dette er brannfarlig materiale som må kles igjen med f.eks. gipsplater.

Alt av organiske materialer mot murflater bør fjernes. Eventuell ny oppbygging kan vurderes etter utbedring av drenering. Punkt "rom under terreng" må ses i sammenheng med punkt "drenering".

Kostnadsestimat: 100 000 - 200 000

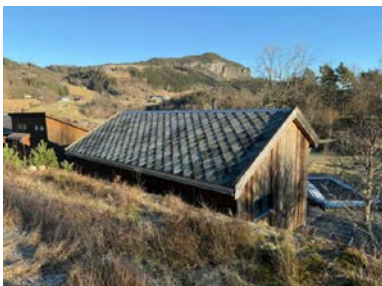
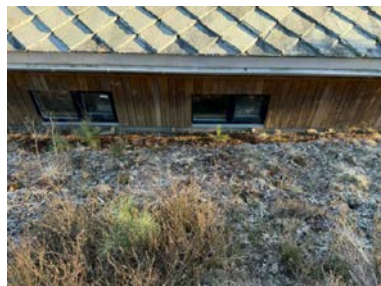
TG 3 Terrengforhold

Terreng som heller inn mot huset fører til at både regnvann og smeltevann samler seg ved grunnmuren, og dette øker risikoen for fuktinntrengning.

Utbedring av fall inn mot fritidsboligen må utbedres og vurderes i sammenheng med punktene "Drenering" og "Rom under terreng".

Kostnadsestimat: 200 000 - 500 000
