# Tilstandsrapport

Tomannsbolig

Høgsfjordgata 1 , 4307 SANDNES

Befaringsdato: 20.01.2026

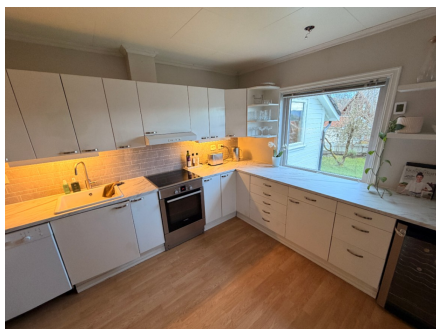
Kjøkkenet har innredning med glatte fronter. Benkeplaten er av laminat. Det er kjøleskap, oppvaskmaskin, komfyr og vinskap. Opplyst av eier at takplatene på kjøkkenet er nylig byttet i forbindelse med en lekkasje fra etasjen over.
