Sven Morens veg 2 2408 ELVERUM

Tilstandsrapport Eierskifte

Boligtype: Leilighet i boligblokk

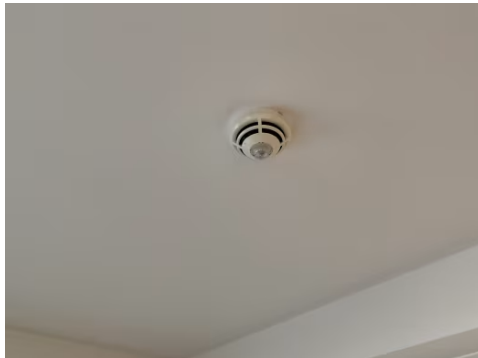
Brannvarsling.

Er det skader på brannslukkingsutstyr, røykvarsler, eller er apparat eldre enn 10 år? Nei

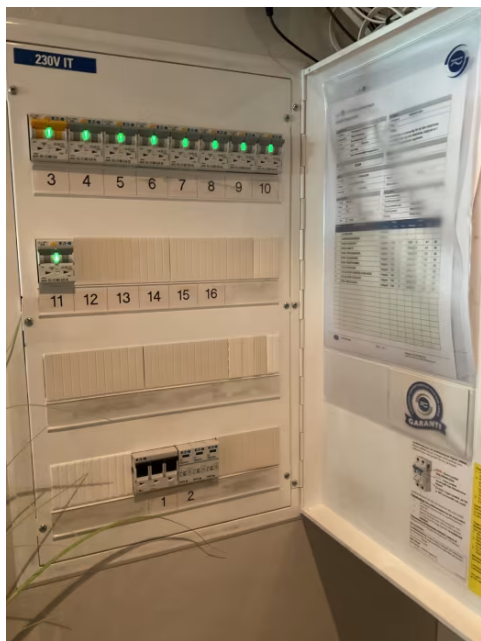
Er det foretatt kontroll av det lokale el tilsyn i løpet av de siste 5 år	Nei
Type sikringer	Automatsikringer
Sikringsskap plassert på vegg innenfor ytterdør.	
Type anlegg	Skjult
Skjult anlegg fra byggeåret.	
Er det gjennomført arbeider etter opprinnelig byggeår?	Nei
Er det manglende samsvarserklæring på arbeider utført etter 01.01.1999?	Nei
Er det manglende kursfortegnelse?	Nei
Er det manglende samsvar mellom kursfortegnelse og antall sikringer?	Nei
Er det tegn på varmgang (termiske skader) på kabler, brytere, downlight, stikkontakter, og elektrisk utstyr?	Nei
Er det tegn til at kabelinnføringer og hull i inntak og sikringsskap ikke er tette?	Nei
Spørsmål til eier: Løses sikringene ofte ut?	Nei
Spørsmål til eier: Har det vært brann, branntilløp eller varmgang i anlegget?	Nei

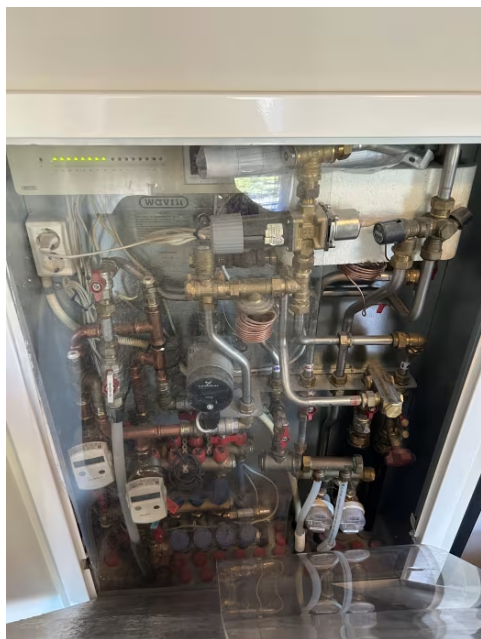
Stoppekran plassert i fordelerskap på soverom, ikke merket på utsiden av skap.

Fordelerskap for vann og vannbåren varme.

Type anlegg	Gulvvarme
Vannbåren varme fra fjernvarme.	
Er det utført arbeider på anlegget etter byggeår?	Ukjent
Har vannrør nådd en alder som gir økt risiko for skader eller følgeskader?	Nei
Er det tegn på skader ved gjennomføringer i vegg eller gulv?	Nei
Er det sprekker eller svellinger i overflatemateriale på gulv?	Nei
Er det påvist lekkasjer eller korrosjon ved synlige koblinger eller ventiler?	Nei

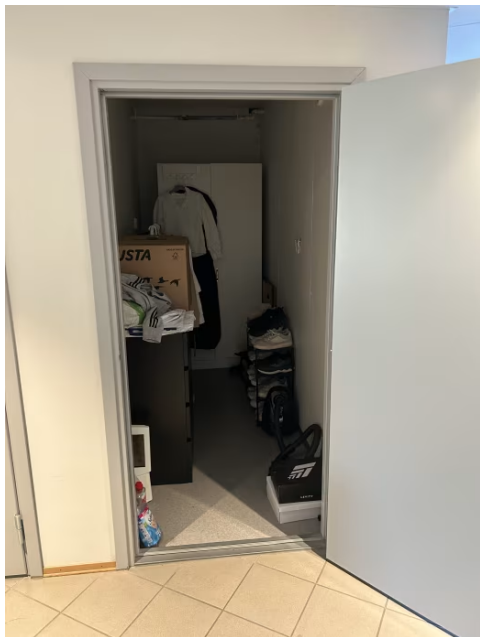
Bod i 1. etasje

Det er 2 stykk boder tilhørende leiligheten.
En bod på 4 kvadratmeter i samme etasje som leiligheten, med låsbar dør.
En bod i kjeller på 5 kvadratmeter, med låsbar dør
Det er oppmerket garasjeplass i kjeller på 14 kvadratmeter.
