Roald Amundsens gate 16A, 8624 MO | RANA

Sjarmerende liten enebolig, med en høy grad av retrofølelse beliggende i gangavstand til sentrum.

Nøkkelinformasjon	2
Om eiendommen	4
Tilstandsrapport	44
Egenerklæring	86
Nabolagsprofil	101
Budskjema	111

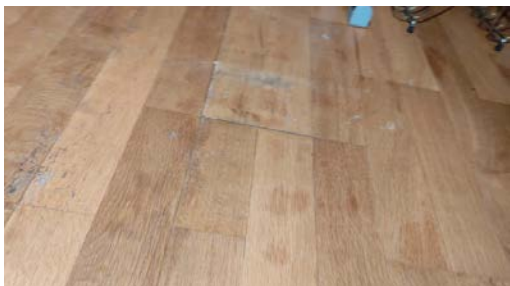
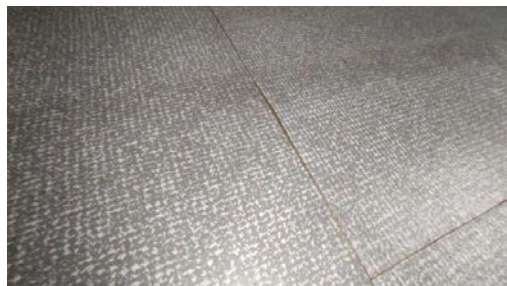
TG 3 Etasjeskille/gulv mot grunn

- Målt høydeforskjell på over 20 mm innenfor en lengde på 2 meter. Tilstandsgrad 3 gis med bakgrunn i standardens krav til godkjente måleavvik.
- Målt høydeforskjell på over 30 mm gjennom hele rommet. Tilstandsgrad 3 gis med bakgrunn i standardens krav til godkjente måleavvik.

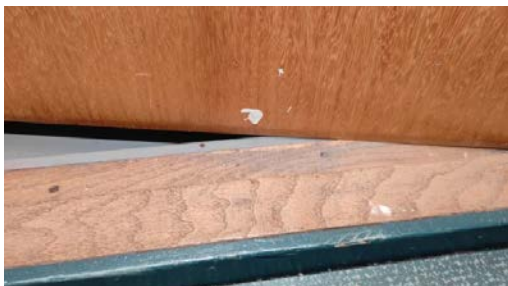
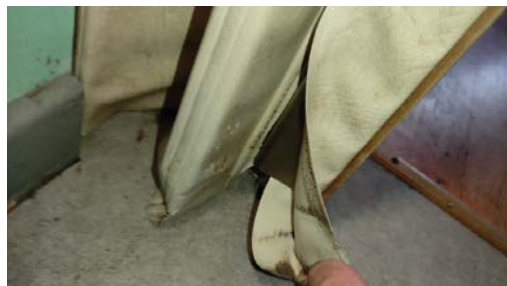
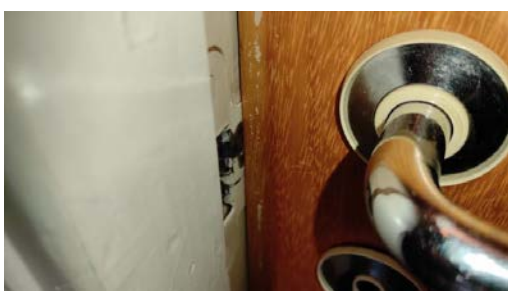
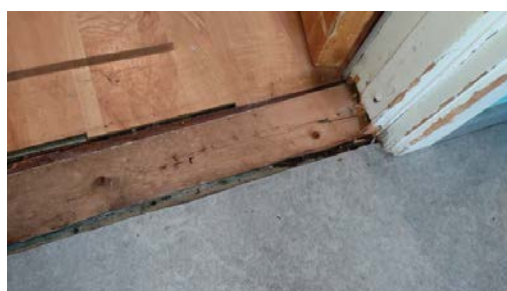
KJELLER > BAD

Våtrommet er av eldre dato, og har flere utettheter/avvik. Full tilstandskontroll av våtrommet anses derfor ikke som nødvendig. Renovering av våtrommet må påregnes, for å tåle normal bruk iht. dagens krav.

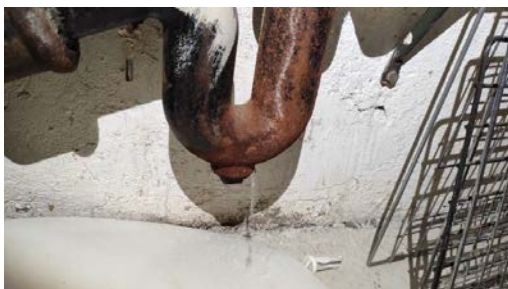
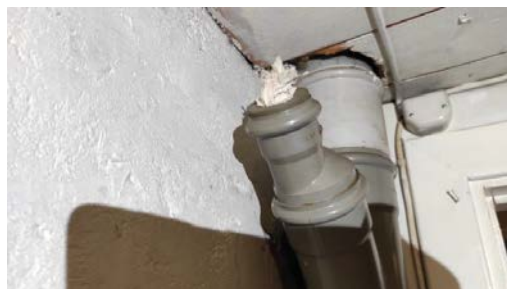
- Det er ikke påvist tilfredsstillende lufting av avløpsanlegget.
- Det er påvist skader eller utettheter på sluk/avløp.
- Det er påvist ufagmessig utførelse av avløpsledninger.
- Mer enn halvparten av forventet brukstid er passert på innvendige avløpsledninger.

Lekkasje fra avløpsrøret til vasken i kjelleretasjen.

- Skadet del av sluk/avløpsrør må skiftes.
- I forbindelse med oppgradering av våtrom vil det være naturlig med utskiftning av rør.
- Tidspunkt for utskiftning av avløpsrør nærmer seg.
- Anlegget bør sjekkes av fagperson.

Det bør etableres tilfredsstillende lufting på avløpsanlegget.

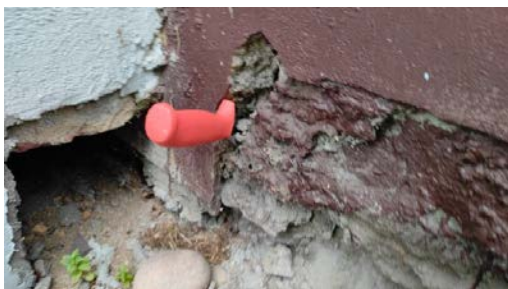
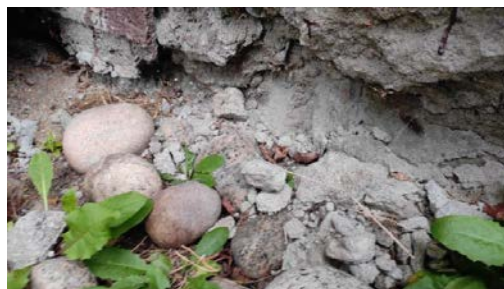
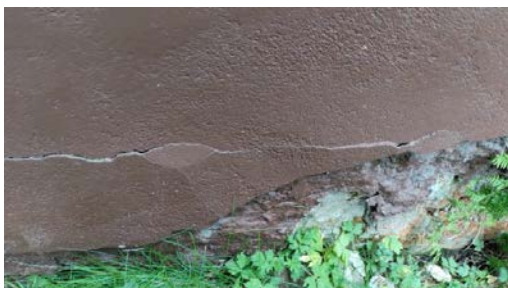
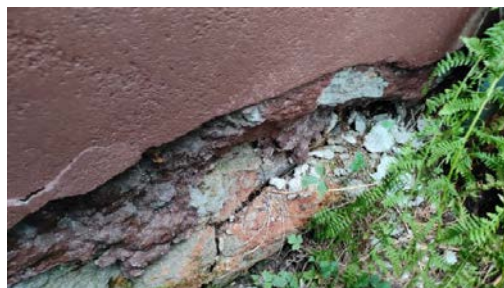
- Grunnmuren har sprekkdannelser.

Grunnmuren har noe sprekker og er stedvis begynt å gå i oppløsning.

- Påviste skader må utbedres.

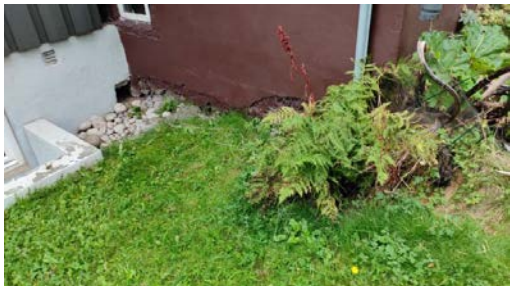
Tidspunkt for utvendig vann og avløp nærmer seg, ut ifra alder kan skader plutselig oppstå på eldre anlegg.
