Roald Amundsens gate 16A, 8624 MO I RANA

**Sjarmerende liten enebolig, med  
en høy grad av retrofølelse  
beliggende i gangavstand til  
sentrum.**

| Tilstandsrapport ..... | 44 |

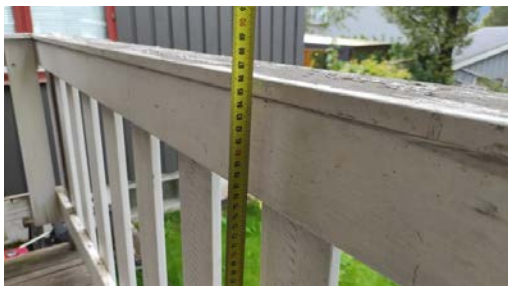
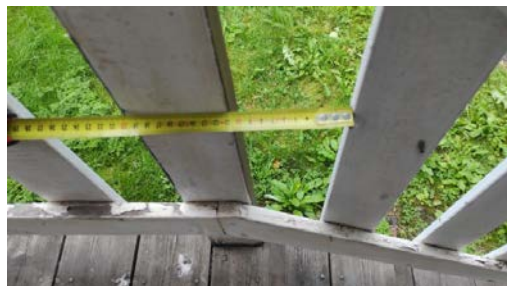
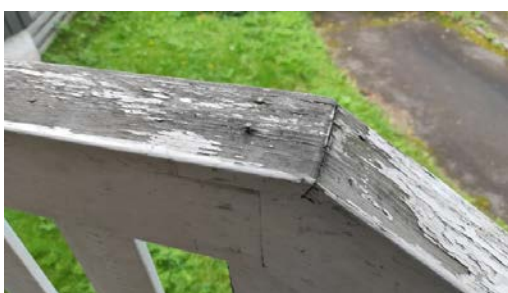
### Overflater

- Det er avvik:

Overflater bør utbedres eller skiftes.

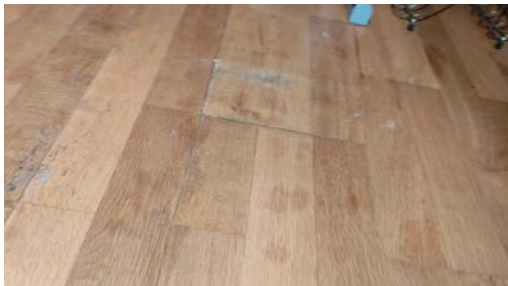
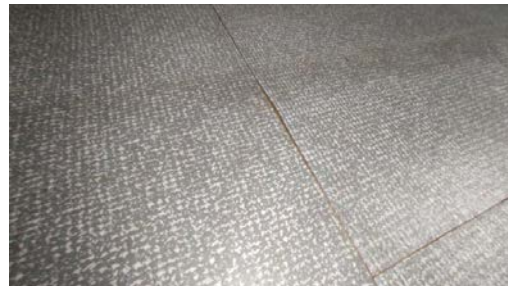
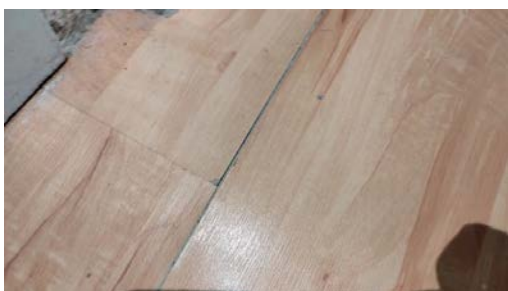
## TG 3 Etasjeskille/gulv mot grunn

- Målt høydeforskjell på over 20 mm innenfor en lengde på 2 meter. Tilstandsgrad 3 gis med bakgrunn i standardens krav til godkjente måleavvik.
- Målt høydeforskjell på over 30 mm gjennom hele rommet. Tilstandsgrad 3 gis med bakgrunn i standardens krav til godkjente måleavvik.

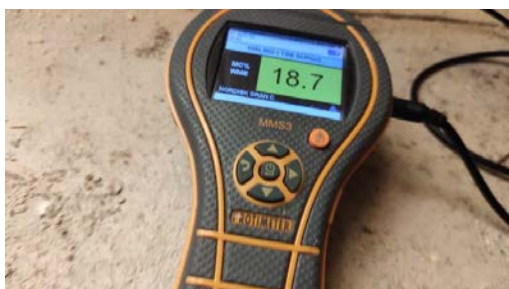
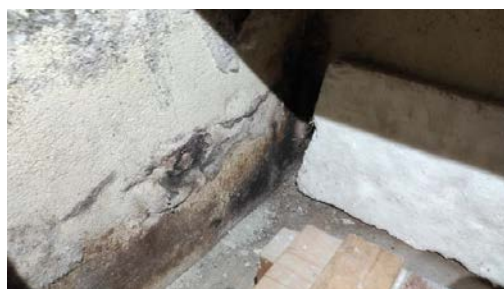
## Kryp Kjeller

Bygningen har krypkjeller under trebjelkelag uten adkomst.

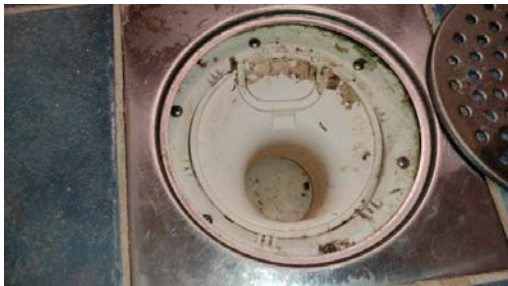
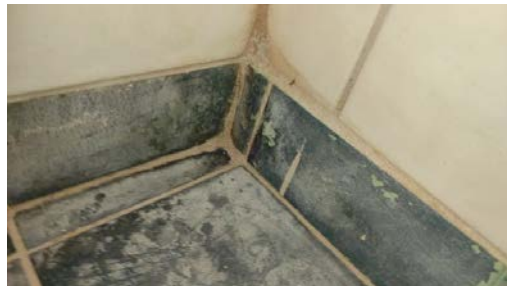
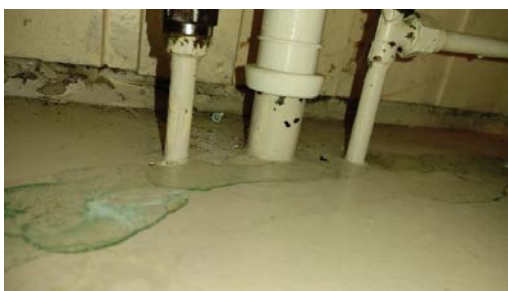
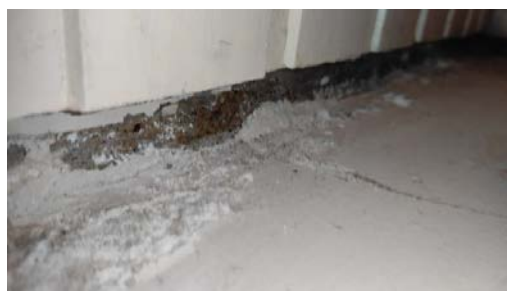
## KJELLER > BAD

Det ble utført fuktsøk på gulvet i området rundt dusjen, og det ble ikke registrert forhøyede fuktverdier.

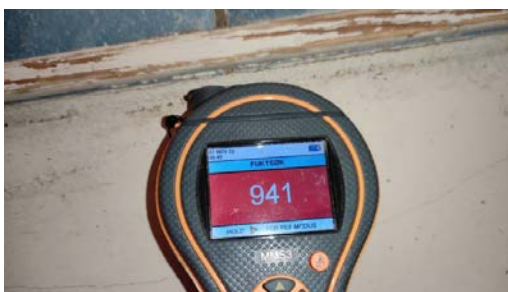
## KJELLER > VASKEROM

Våtrommet er av eldre dato, og har flere utettheter/avvik. Full tilstandskontroll av våtrommet anses derfor ikke som nødvendig. Renovering av våtrommet må påregnes, for å tåle normal bruk iht. dagens krav.

Vaskerommet anses som en grovkjeller og utbedringstiltak anses som ikke påkrevd. Ved eventuell oppgradering påse at rommet blir utført etter godkjente løsninger for rom under terreng.

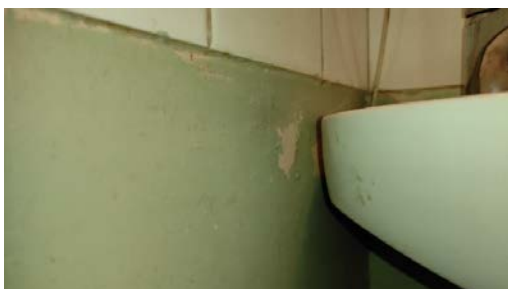
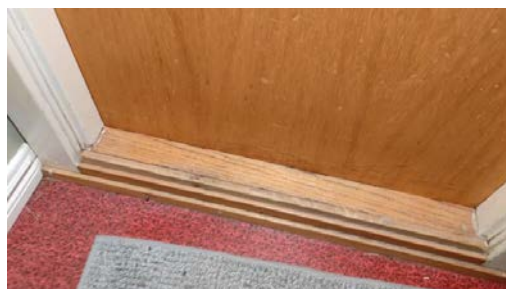
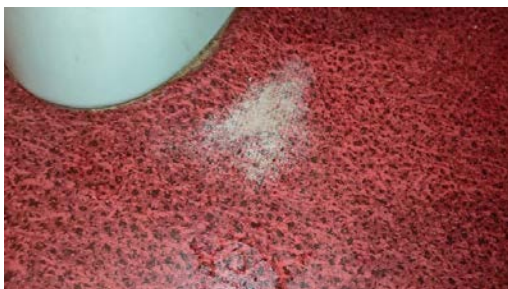
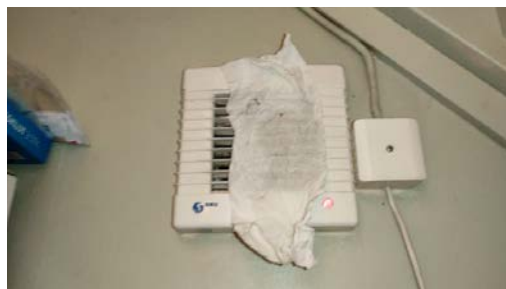
### Vannledninger

- Tidspunkt for utskiftning av vannledninger nærmer seg.
- Det er ikke behov for utbedringstiltak siden anlegget fungerer i dag, men ut ifra alder kan skader plutselig oppstå på eldre anlegg.
- I forbindelse med oppgradering av våtrom vil det være naturlig med utskiftning av rør.

- Det er ikke påvist tilfredsstillende lufting av avløpsanlegget.
- Det er påvist skader eller utettheter på sluk/avløp.
- Det er påvist ufagmessig utførelse av avløpsledninger.
- Mer enn halvparten av forventet brukstid er passert på innvendige avløpsledninger.

Lekkasje fra avløpsrøret til vasken i kjelleretasjen.

- Skadet del av sluk/avløpsrør må skiftes.
- I forbindelse med oppgradering av våtrom vil det være naturlig med utskiftning av rør.
- Tidspunkt for utskiftning av avløpsrør nærmer seg.
- Anlegget bør sjekkes av fagperson.

Det bør etableres tilfredsstillende lufting på avløpsanlegget.

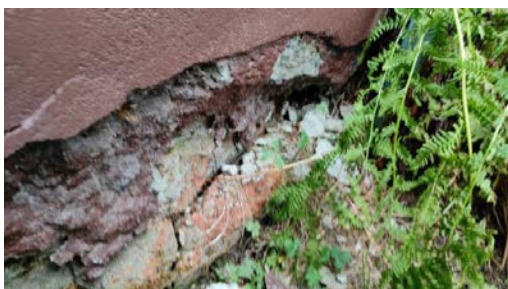
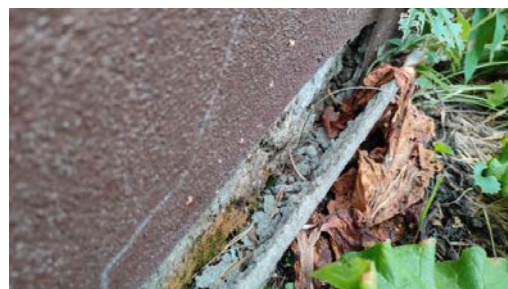
### Grunnmur og fundamenter

- Grunnmuren har sprekkdannelser.

Grunnmuren har noe sprekker og er stedvis begynt å gå i oppløsning.

- Påviste skader må utbedres.

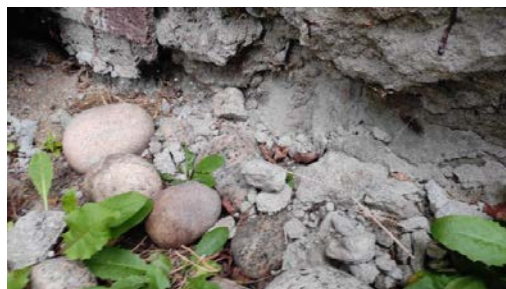
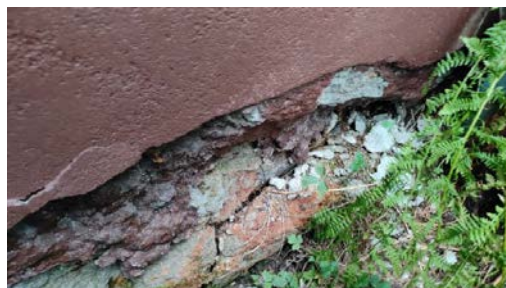
## TG 3 Terrengforhold

Eiendommen ligger i relativt plant terreng.
