# Jens Bjelkes gate 71 0652 OSLO

## Tilstandsrapport Eierskifte

Boligtype: Leilighet

Byggeår: 2006

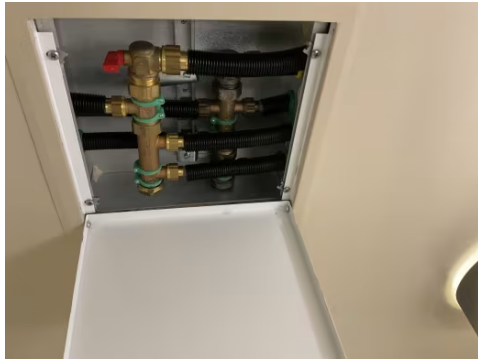
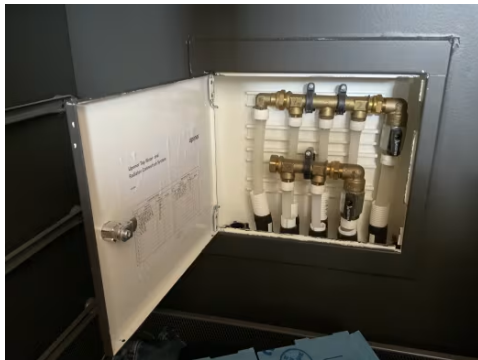
## 6.9 Vannledninger

| Type anlegg | Rør i rør system |
| Er det utført arbeider på anlegget etter byggeår? | Ja |
| Har vannrør nådd en alder som gir økt risiko for skader eller følgeskader? | Nei |
| Er det manglende isolering av vannrør hvor det er risiko for frost eller kondens? | Nei |
| Er det registrert tegn til lekkasjer eller skader på vannrør? | Nei |

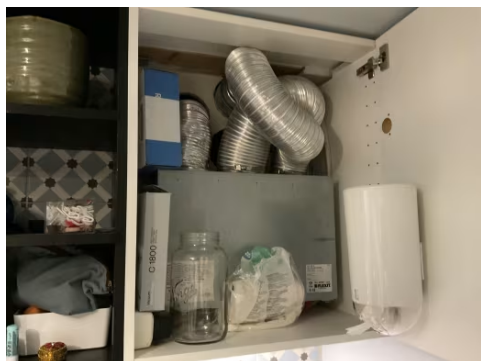
## 6.12 Ventilasjon

Type ventilering

Mekanisk avtrekk

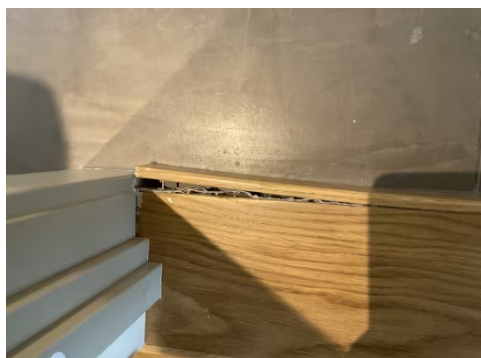
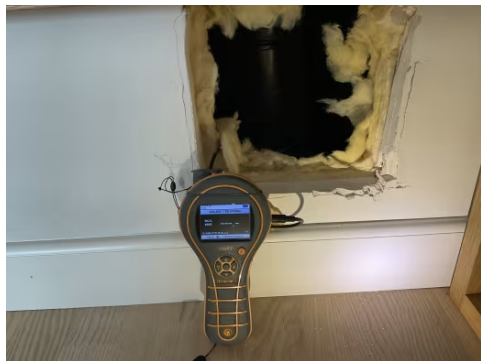
## 6.14 Våtrom: Bad/wc 8. etasje

| Badet er bygget i 2018. | |
| Er det påvist avvik i krav om høydeforskjell på tettesjikt/fall til sluk? | Nei |

| Er det fare for at lekkasjevann fra installasjoner i rommet ikke når sluket? | Nei |
| Er det registrert riss, sprekker i fuger, bom (hulrom) under flis? | Nei |
| Er det påvist tegn på sopp/råteskader/fuktskader på overflater eller skadedyr? | Nei |

| Er det påvist feil utførelse, feil materialvalg, eller skader i tettesjikt med fare for fuktskade? | Nei |
| Har membran/tettesjikt nådd en alder som gir økt risiko for skader eller følgeskader? | Nei |
