# Tilstandsrapport

Enebolig

Osterøyvegen 2711, 5283 FOTLANDSVÅG

Befaringsdato: 15.05.2025

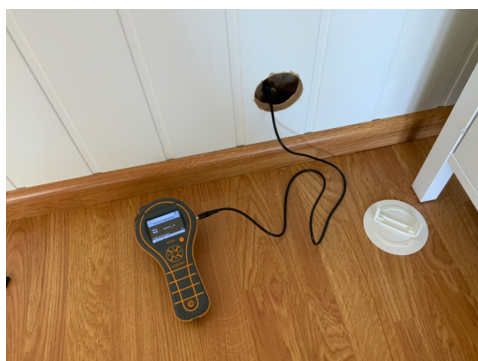
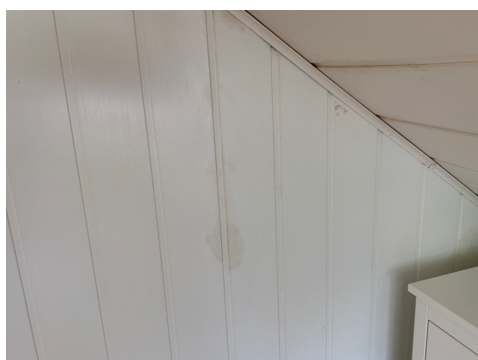
### ! TG 0 Fukt i tilliggende konstruksjoner

Det er boret hull på baksiden av dusjkrok. Det ble ikke registrert unormale fuktverdier, eller tegn til lekkasje.
