# Tilstandsrapport

Enebolig

Skogmorabben 8, 2053 JESSHEIM

Befaringsdato: 13.06.2024

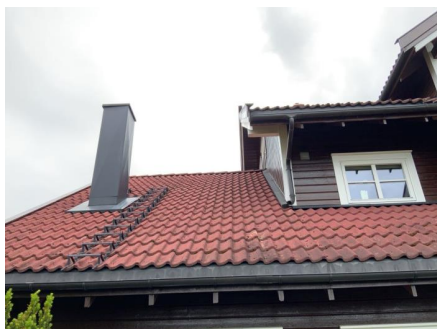
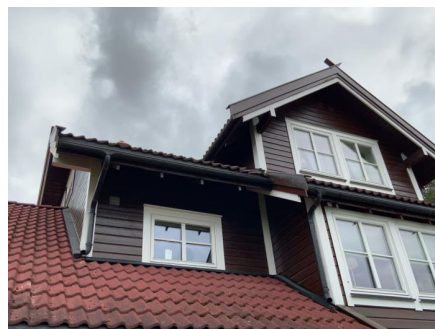
Se øvrig kommentar for avvik til takkonstruksjon.

- Overvåk tilstanden jevnlig. For å få tilstandsgrad 0 eller 1 må tekingen skiftes ut, men tidspunktet for når dette er nødvendig er vanskelig å si noe om.

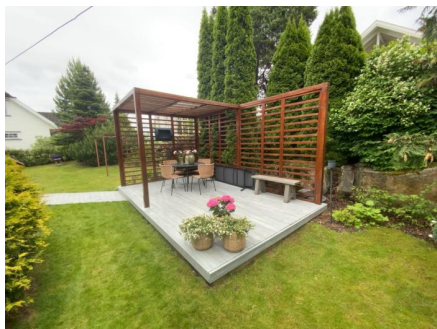
Etablert frittstående terrasseplattning mot grunnforhold. Trebjelker og trespaltegulv. Etablert pergola på terrassen. Det gjøres oppmerksom på at denne typen terrasser kan bevege på seg over tid og må rettes opp i etterkant. Terrassen er på ca 15 m<sup>2</sup>.

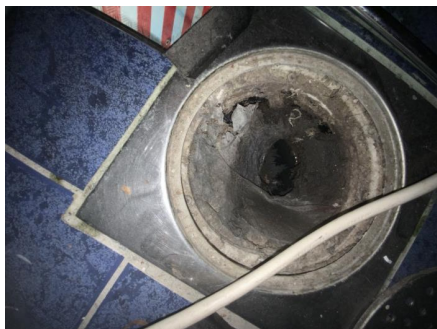
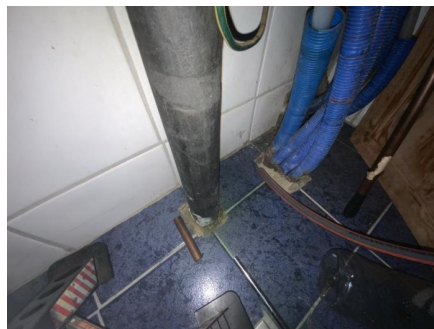
- Det er påvist mangelfull/feil utførelse rundt rørgjennomføringer e.l. som gir fare for fukt i konstruksjonen i våtsone.
- Mer enn halvparten av forventet brukstid er passert på membranløsningen.

- Det må foretas lokale tiltak for å utbedre utettheter på våtrommet.
- Overvåk tilstanden jevnlig. For å få tilstandsgrad 0 eller 1 må tettesjiktet skiftes ut, men tidspunktet for når dette er nødvendig er vanskelig å si noe om.
