Tilstandsrapport

Enebolig med garasje

Lokshaugveien 428, 1930 AURSKOG

Befaringsdato: 07.05.2026

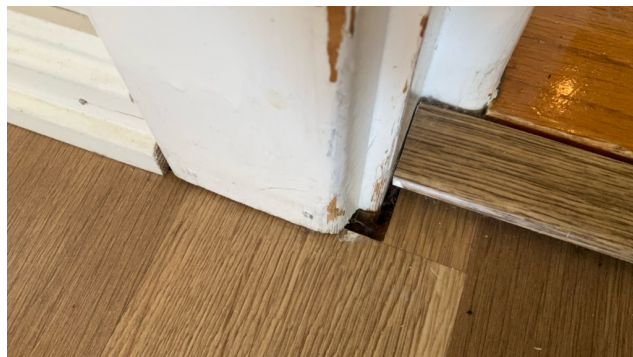
TC 2 Gulv mot grunn/gulv i U. etasje

- Det er målt høydeforskjell på mellom 15-30 mm gjennom hele rommet. Tilstandsgrad 2 gis med bakgrunn i standardens krav til godkjente måleavvik.
- Målt høydeforskjell på mellom 10 - 20 mm innenfor en lengde på 2 meter. Tilstandsgrad 2 gis med bakgrunn i standardens krav til godkjente måleavvik.

For å oppnå tilstandsgrad 0 eller 1 må høydeforskjellene rettes opp.
Det anbefales å holde forholdet under oppsikt, da skjevheter i gulvet kan føre til problemer ved legging av nytt gulv, som oppsprekking i skjøter og knirk.
Oppretting bør vurderes ved eventuell fremtidig renovering.
