# Her kan du skape drømmehjemmet i idylliske omgivelser!

Velkommen til Åsrumveien 422, et sjarmerende småbruk med en fredelig beliggenhet i vakker natur. Den solrike tomten på ca. 3,4 mål byr på gode muligheter for utendørs aktiviteter og avslapning. Boligen har en koselig tømmerstue utstyrt med stekeovn, benkeplass og vedovn – et perfekt sted for å samle venner og familie. En nyere garasje fra 2021 gir trygg oppbevaring av kjøretøy og utstyr. Uteplassen har en vakker pergola, ideell for sommerlige hyggestunder. Driftsbygningen er i dårlig stand og vil trenge riving/rehabilitering. Ved siden av eiendommen er det et beite på ca 5 mål som det kan være mulighet for å leie etter avtale med grunneier. Dette er en unik mulighet for deg som ønsker et rolig, naturnært småbruk.

# Tilstandsrapport

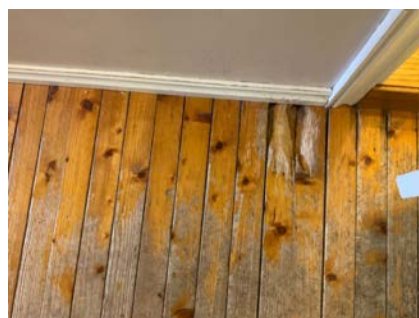
## TG 3 Etasjeskille/gulv mot grunn

Det er målt høydeforskjell på mellom 15-30 mm gjennom hele rommet. Tilstandsgrad 2 gis med bakgrunn i standardens krav til godkjente måleavvik. Målt høydeforskjell på over 30 mm gjennom hele rommet. Tilstandsgrad 3 gis med bakgrunn i standardens krav til godkjente måleavvik.

Målinger foretatt i tømmerstue og stue syd/øst 1.etg med planavvik på henholdsvis 50 og 25 mm. Målinger foretatt i hovedsoverom og soverom nord/øst med planavvik på henholdsvis 5 og 25 mm.

Dersom høydeforskjellene skal utbedres, må det foretas arbeider med avretting av gulv og eventuelt forsterkning av konstruksjonen. Dette vil sjelden være økonomisk rasjonelt som et enkeltstående tiltak. Dersom det skal foretas flere oppgraderinger, bør slike tiltak vurderes. Konsekvensen av å ikke utbedre skadene er økt risiko for ytterligere svekkelse av bærende konstruksjoner og redusert bokomfort. Bygningsdelen må ses i sammenheng med forholdene i krypkjelleren. Ukjent omfang. Estimert usikkert.

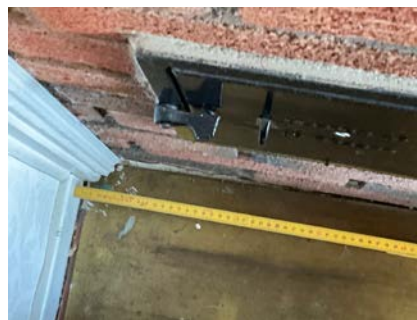
## ! TG 3 Krypkjeller

Det er ikke tilfredsstillende ventilering av krypkjeller. Det er registrert skader etter aktivitet av skadedyr. Det er stedvis påvist fuktnivå som tilsier at konstruksjonen kan ha fuktskader.

Registrert fukt over normale verdier i treverket i himlingen. Her er også tegn på aktivitet av insekter. Lite ventilering av krypprommet. Fuktighet på gulv og mur.

Omfang av skader er usikkert. Derfor usikkert estimat.
