Nøkkelinformasjon

Salgsobjekt: Enebolig

Vedlegg

Tilstandsrapport

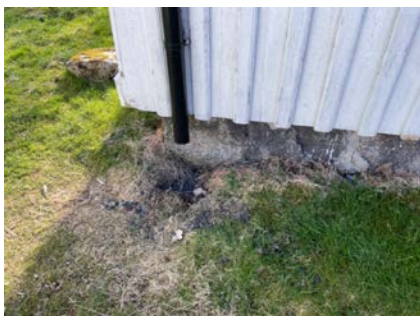
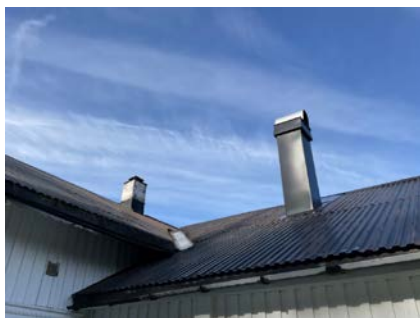
TG 2 Veggkonstruksjon

Det er påvist spredte råteskader i bordkledningen.

Mangler utlufting på deler av kledning. Overgang takteking utbygg og vegg er ikke tilfredsstillende utført etter dagens standard. Ved enkelte vannbrett er kledning avsluttet ned på selve brettet. Dette kan over tid føre til råte. Ved et vindu er det ikke tilfredsstillende tetting mellom kledning/listverk og vindu. Forekommer sprekker i panel/kledning. Flere vegger har synlige skjelheter. På loft er vindtetting utett.
