# Tilstandsrapport

Enebolig

Ryggeveien 4, 1533 MOSS

Befaringsdato: 05.05.2025

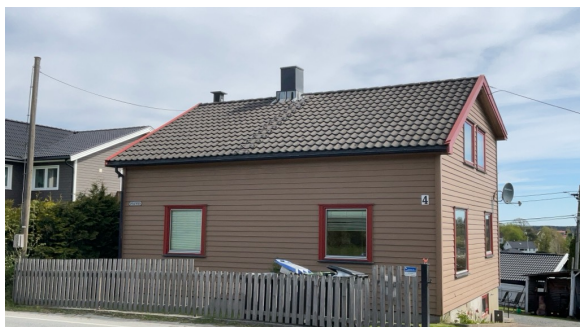
Skader på vindskier.

- Tidspunkt for utskiftning av undertak nærmer seg.
- Overvåk tilstanden jevnlig. For å få tilstandsgrad 0 eller 1 må tekkingen skiftes ut, men tidspunktet for når dette er nødvendig er vanskelig å si noe om.
- Tidspunkt for utskiftning av takteking nærmer seg.

Utbedre vindskier.

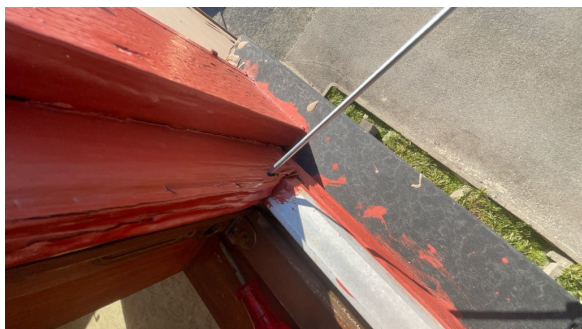
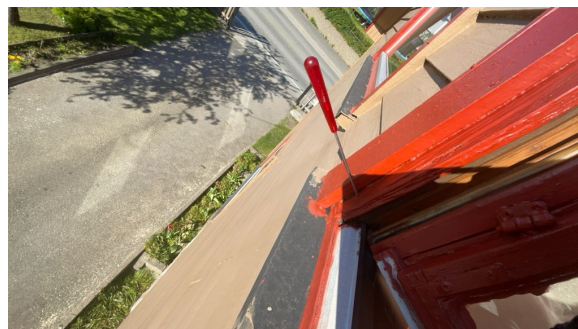
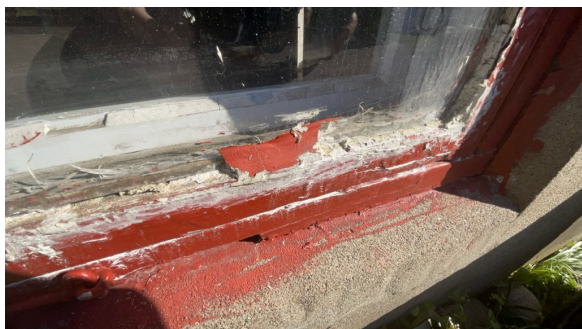
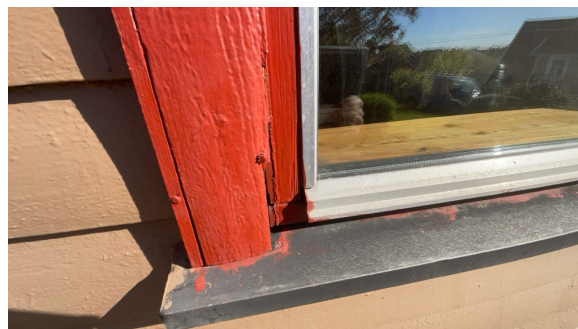
Vinduer med unntak av 2 stk. har høy alder, utskiftning anbefales.

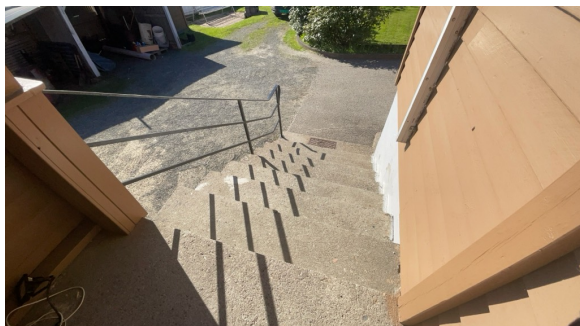
- Det er ikke krav om utbedring av åpninger i rekkverk til dagens forskriftskrav.

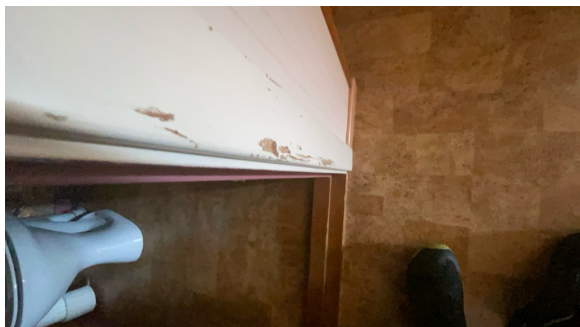
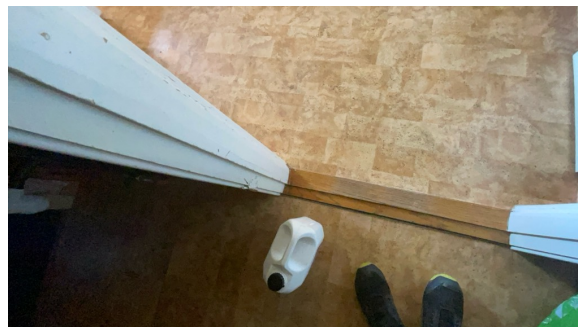
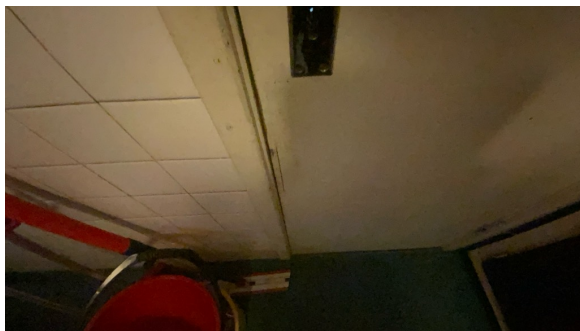
- Det bør foretas tiltak på enkelte dører.

Utføre justeringer og vedlikehold.

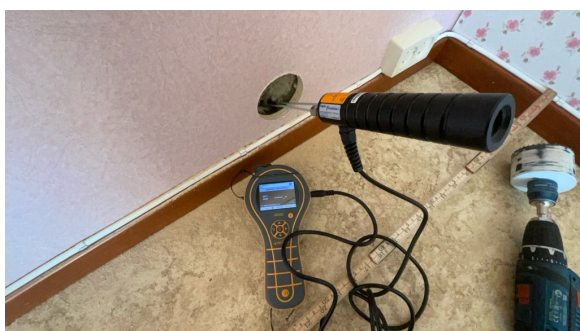
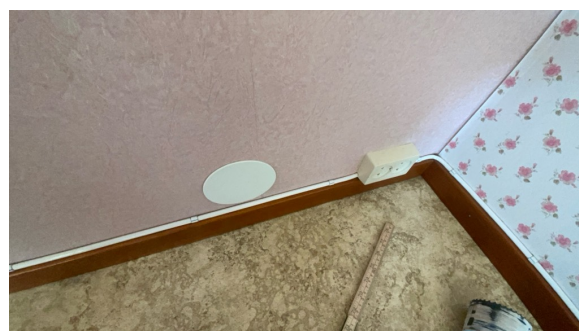
Hulltaking er foretatt uten å påvise unormale forhold. Hulltaking er foretatt ved/i soverom. Fuktkvotemåling (vekt%) i konstruksjonen ble målt til 0. Fuktmålinger er utført med Protimeter MMS 3, dette utstyret viser ikke vektprosent under 6%.

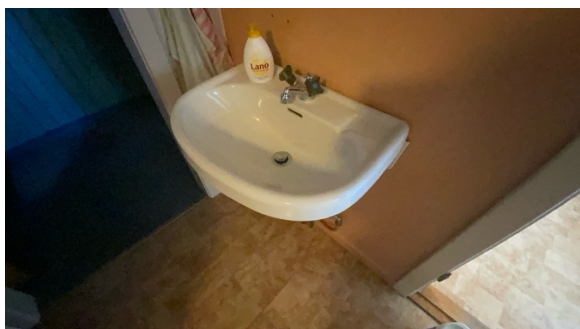
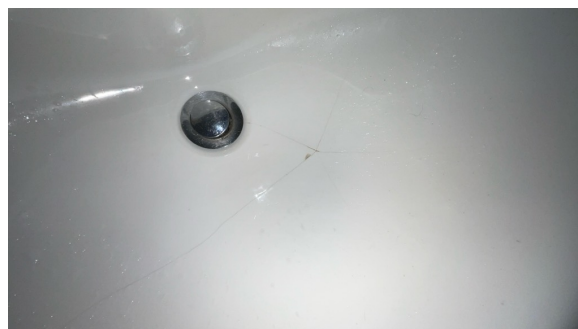
Bytte servant.

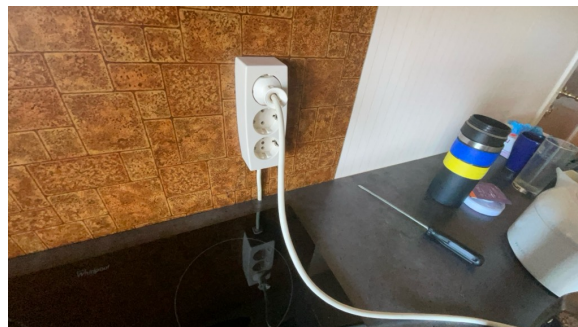
Skjøteledning.

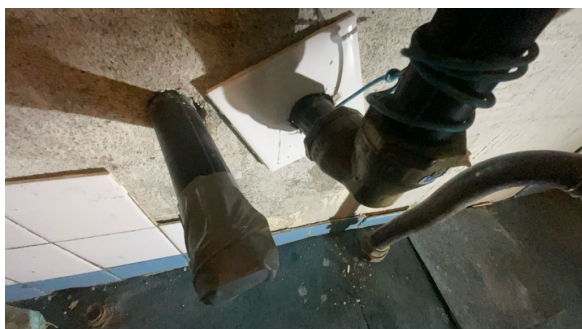
I kjeller er det synlig at det kommer vannledning inn i boligen av nyere type PEL. I 2007 ble det utført arbeider med nytt v/a på eiendommen, men det er uklart om dette er ført helt inn til kom utenfor boligens nordside eller bare inn på eiendommen. Avløp inne i boligen er fra byggeår.

- Det er ikke behov for utbedringstiltak siden anlegget fungerer i dag, men ut ifra alder kan skader plutselig oppstå på eldre anlegg.
- Andre tiltak:

Ytterligere undersøkelser må utføres før hele anleggets alder kan kartlegges.

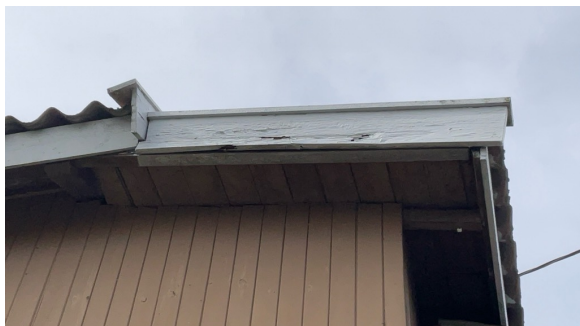
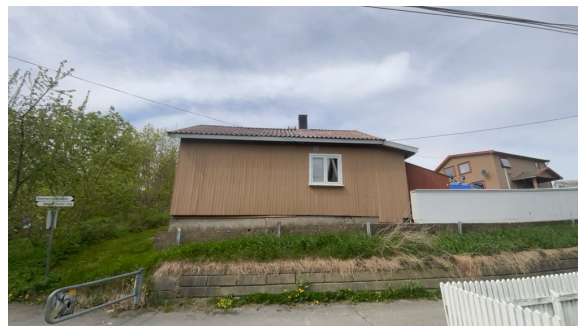
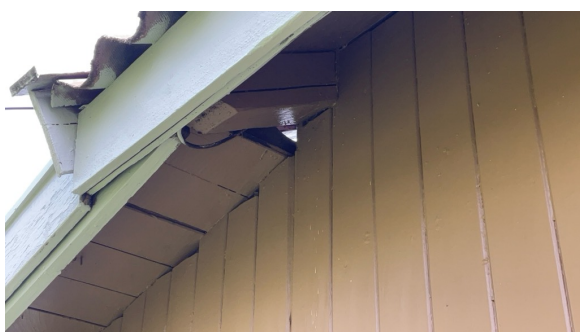
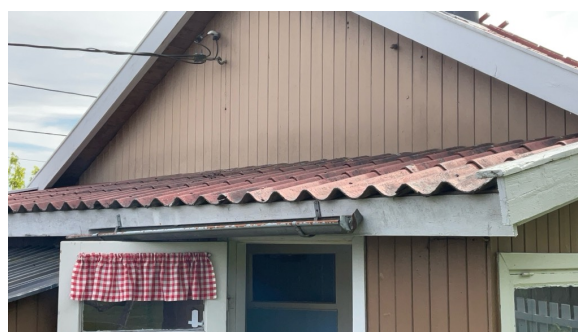
## TG 2 Nedløp og beslag

Bygningen har ikke montert nedløp og takrenner.

- Stigetrinn for feier må monteres.
- Det er ikke krav om utbedring av snøfangere opp til dagens krav.
- Overvåk tilstanden jevnlig. For å få tilstandsgrad 0 eller 1 må beslag/renner/nedløp skiftes ut, men tidspunktet for når dette er nødvendig er vanskelig å si noe om.
- Det bør lages system for bortledning av vann fra taknedløp ved grunnmur.

Det bør monteres takrenner og nedløp slik at vann kan ledes bort fra bygningen.

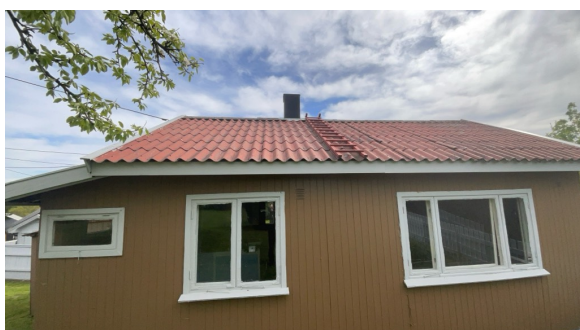
## TG 3 Veggkonstruksjon

Veggene har trekonstruksjon av ukjent utførelse. Fasade/kledning har stående bordkledning.

- Det er ingen eller liten lufting i nedre kant av kledning mot grunnmur.
- Det er påvist omfattende skade i fasade.
- Det er påvist spredte råteskader i bordkledningen.
- Bordkledning går stedvis nesten helt ned i terreng.

- Det bør foretas tiltak for å bedre lufting av kledningen.
- Råteskadet trekledning må skiftes ut.
- De påviste skader må utbedres.
- Lokal utbedring bør foretas for å øke avstanden mellom terreng og bordkledning.

Fasader må behandles/vedlikeholdes, manglende vedlikehold gir fare for utvikling av skader.

Det må utføres sikring av bærende konstruksjoner, konsekvensen er fare for ytterligere setninger/skader.

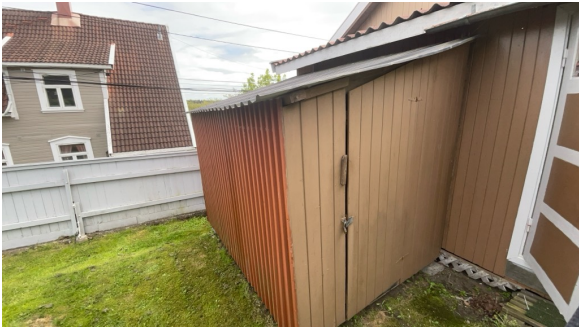
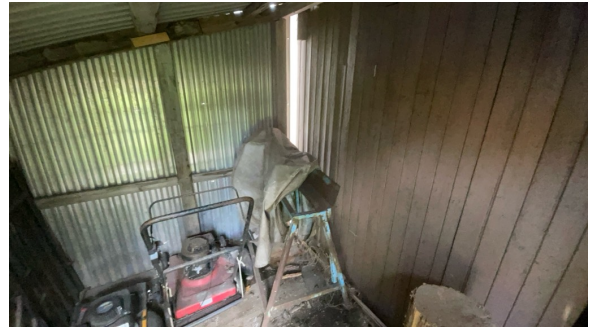
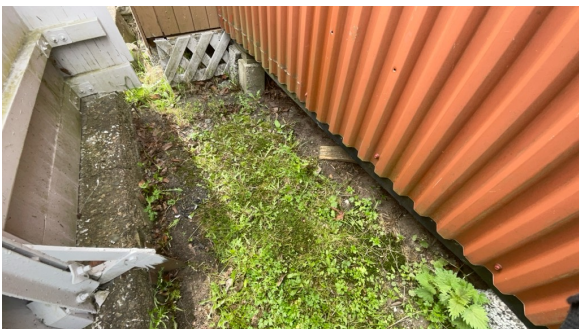
### TG 3 Overflater

- Det er stedvis påvist synlige skader på overflater.
- Det er påvist skader på overflater.

- Overflater må utbedres eller skiftes.

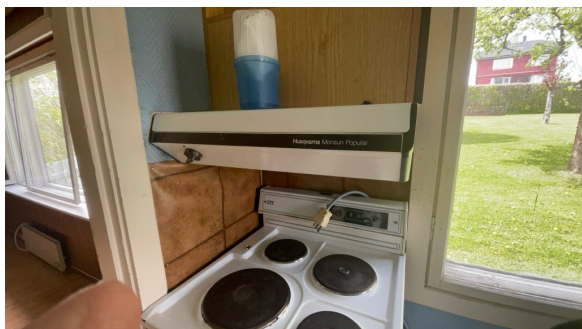
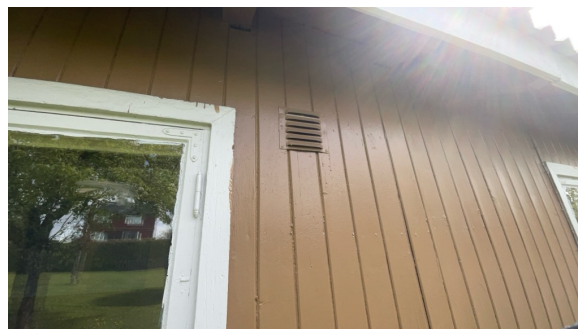
- Det er ikke påvist noen form for ventilering av kjøkkenrommet (lukket rom).
- Det er registrert avvik med avtrekk.
- Kjøkkenet mangler styrt tilluftsventilering.

- Det må foretas tiltak for å lukke avviket.

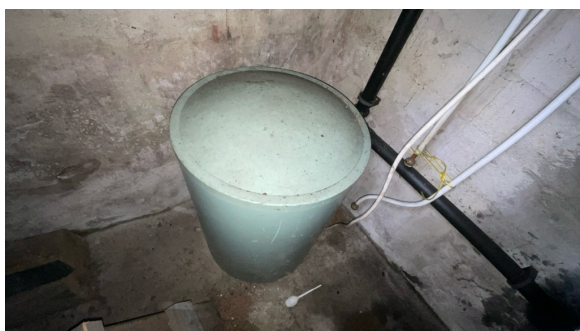
- Det er ikke påvist tilfredsstillende avrenning eller annen kompenserende løsning fra varmtvannstank.
- Det er opplyst om at varmtvannstank er defekt.
- Det er påvist at varmtvannstank er over 20 år
- Det er avvik:

- Tiltak:
- Det bør etableres tilfredsstillende avrenning eller lekkasjesikring ved varmtvannstank.
- Varmtvannstank må skiftes ut.

Det må etableres tilkopling med vann og avløp om dette er mulig å gjennomføre dersom denne installasjonen skal tas i bruk.

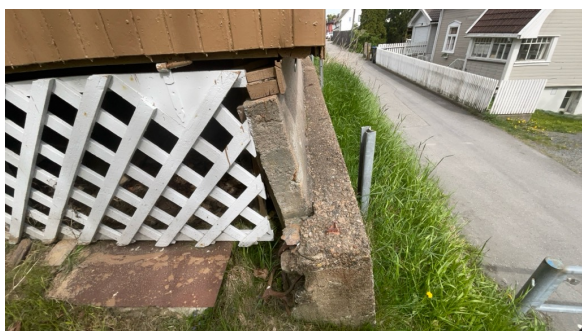
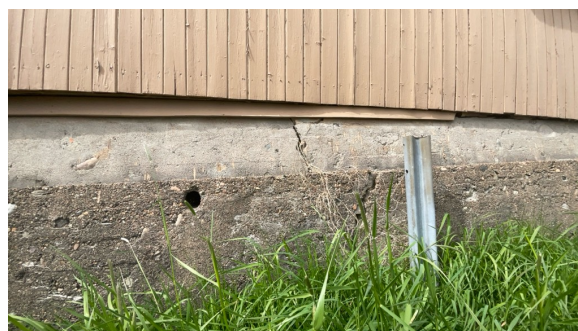
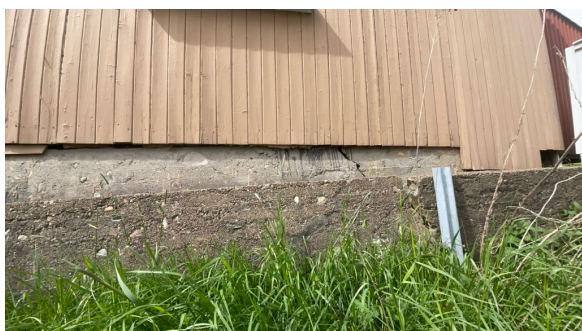
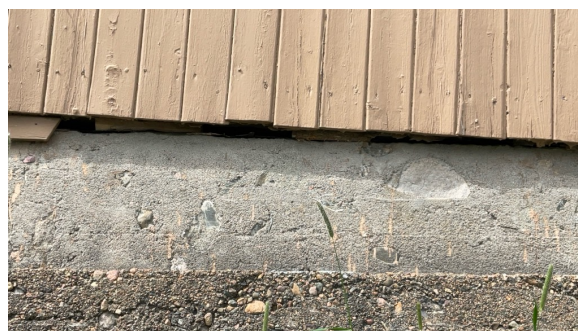
- Det er registrert skråriss som er symptom på setninger.
- Det er registrert utsigning av masser under grunnmuren.
- Grunnmuren har sprekkdannelser.
- Det er registrert setningsskader/store riss/sprekker.

Det må utføres tiltak for etablering/sikring av bygningen.

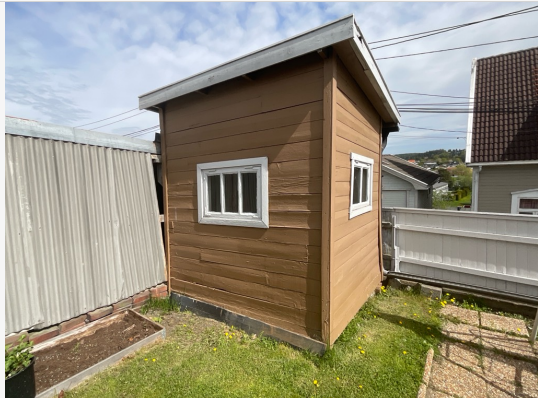
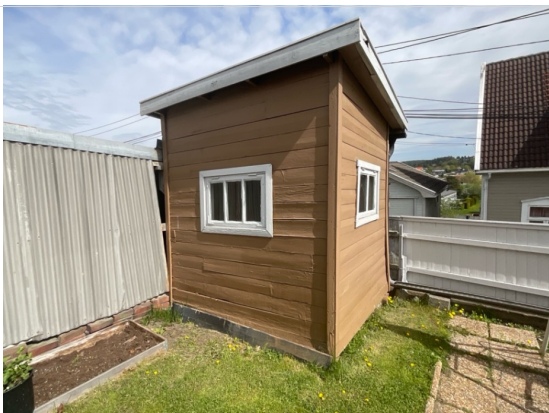
## Bod

Bygningen har etterslep på vedlikehold.

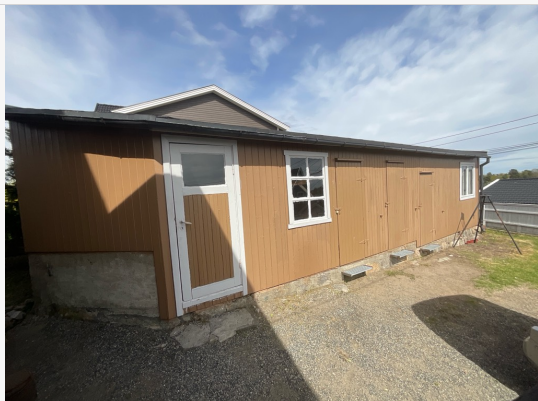
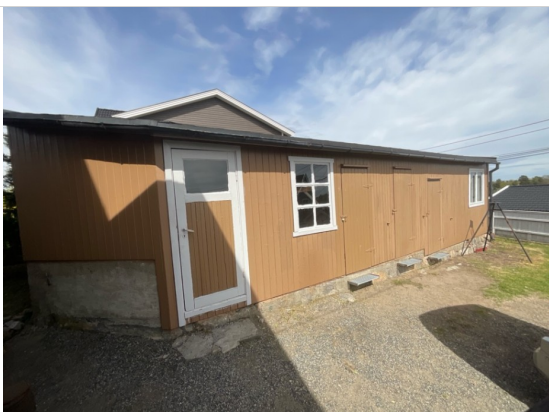
## Bod

Bygningen har etterslep på vedlikehold.
