Ryggeveien 4, 1533 MOSS

**Enebolig med sentral beliggenhet i Moss med renovering og oppussingsbehov**

# Enebolig med renovering og oppussingsbehov

| Tilstandsrapport ..... | 58 |

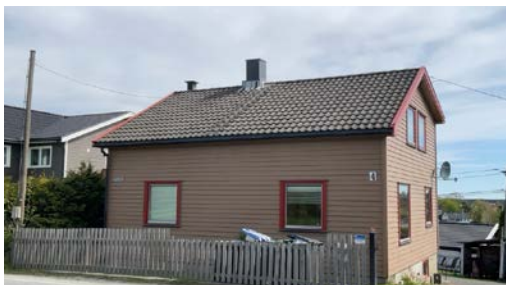
Skader på vindskier.

- Tidspunkt for utskiftning av undertak nærmer seg.
- Overvåk tilstanden jevnlig. For å få tilstandsgrad 0 eller 1 må tekkingen skiftes ut, men tidspunktet for når dette er nødvendig er vanskelig å si noe om.
- Tidspunkt for utskiftning av taktekking nærmer seg.

Utbedre vindskier.

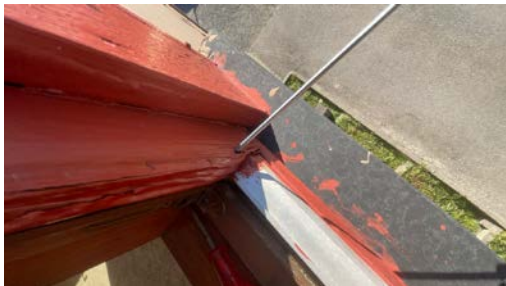
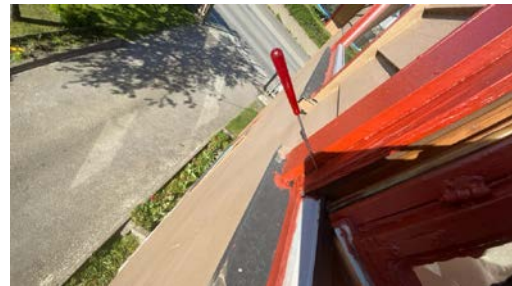
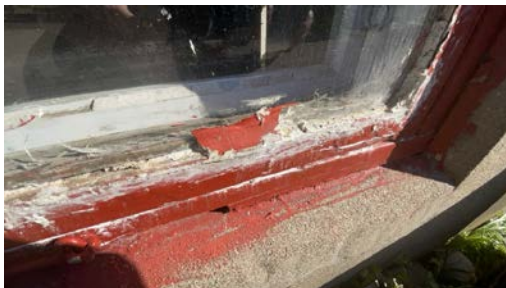
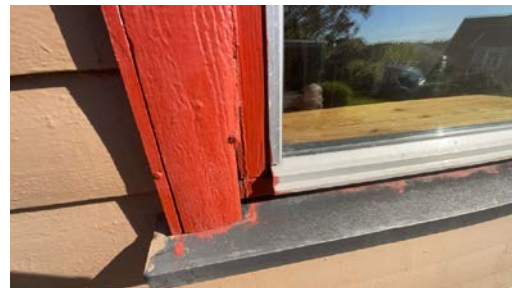
Vinduer med unntak av 2 stk. har høy alder, utskiftning anbefales.

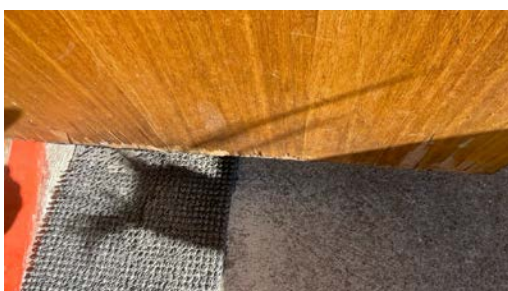
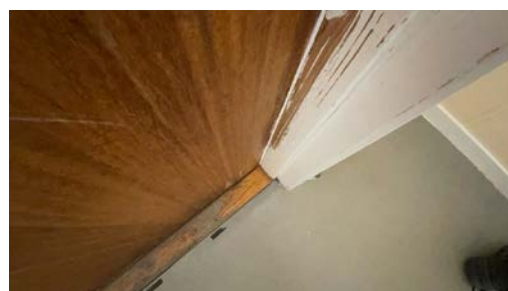
Dører har høy alder, utskiftning anbefales.

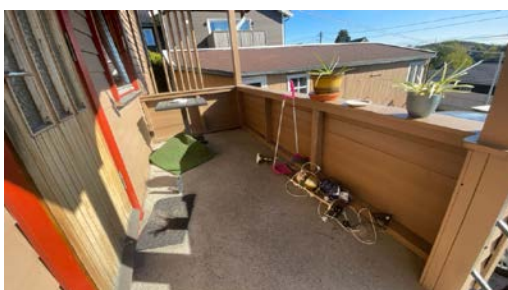
Gulv i støpt betong, rekkverk i trekonstruksjoner.

- Rekkverkshøyde må endres for å tilfredsstille krav på byggemeldingstidspunktet.
- Det er ikke krav om utbedring av rekkverkshøyde opp til dagens forskriftskrav.

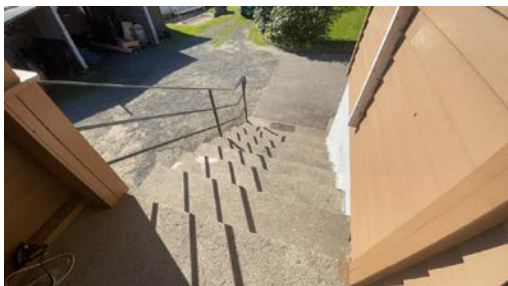
Støpt trapp med rekkverk i metall.

- Det er ikke krav om utbedring av åpninger i rekkverk til dagens forskriftskrav.

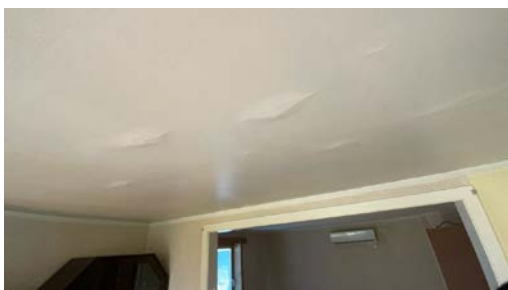
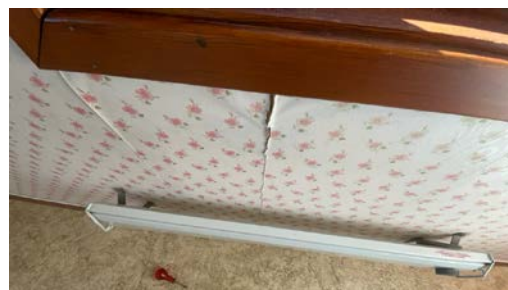
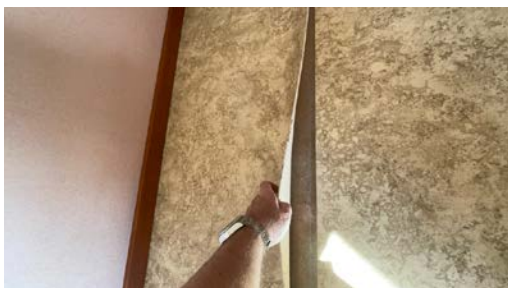
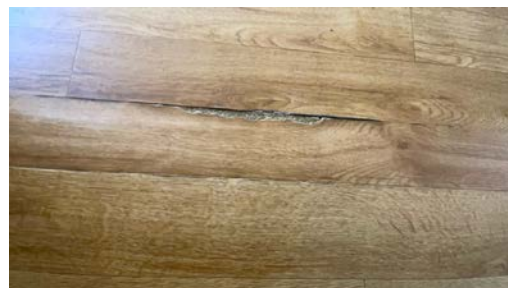
### TG 2 Overflater

Det må påregnes utbedring eller utskiftning av store deler av overflater.

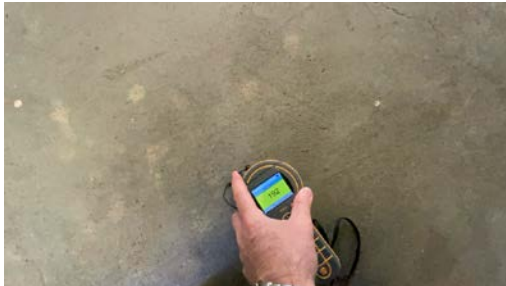
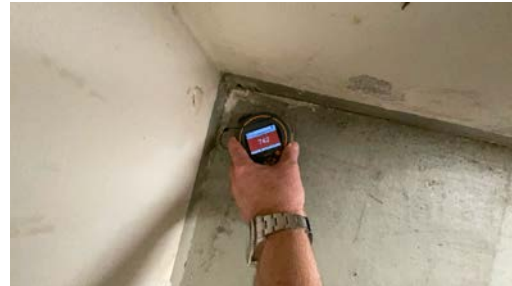
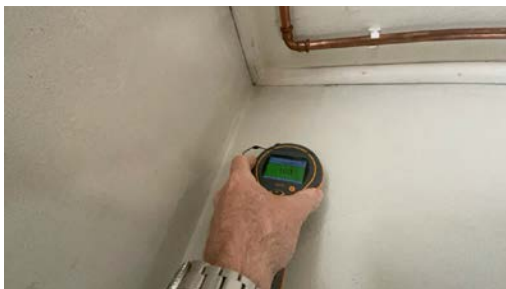
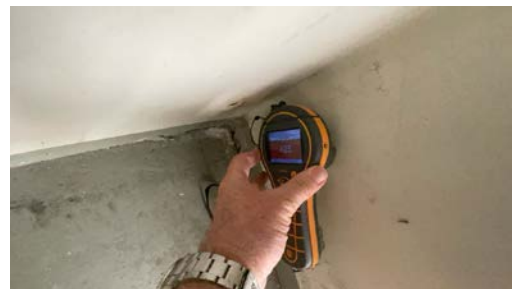
Punktet må sees i sammenheng med 'Drenering'

- Det må foretas ytterligere undersøkelser for å fastslå omfang/årsak.
- Ytterligere undersøkelser må foretas for å få kartlagt tilstanden og omfanget på eventuelle skader.
- Det påviste fuktnivå gir grunn til å overvåke konstruksjonen jevnlig for å se utvikling over tid, og eventuelt foreta tiltak for å unngå fuktskader.
- Andre tiltak:

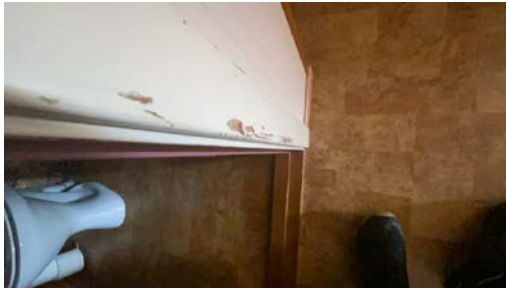
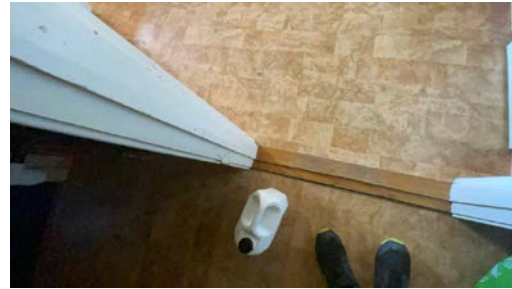
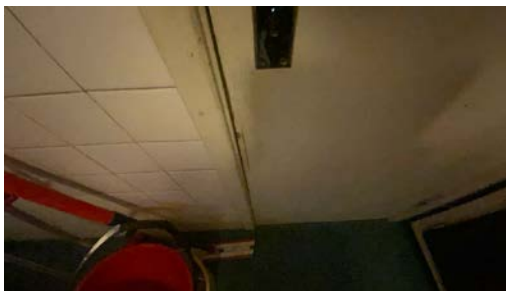
Innvendig har boligen finèrdører/tredører.

- Det bør foretas tiltak på enkelte dører.

Utføre justeringer og vedlikehold.

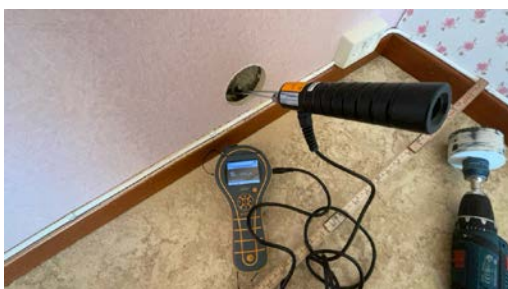
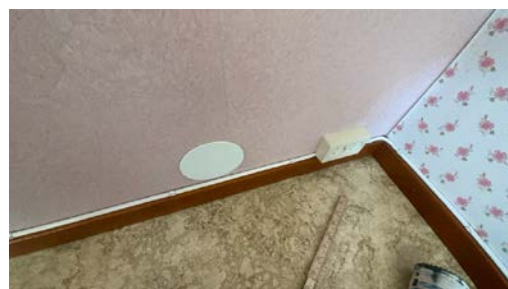
Hulltaking er foretatt uten å påvise unormale forhold. Hulltaking er foretatt ved/i soverom. Fuktkvotemåling (vekt%) i konstruksjonen ble målt til 0. Fuktmålinger er utført med Protimeter MMS 3, dette utstyret viser ikke vektprosent under 6%.

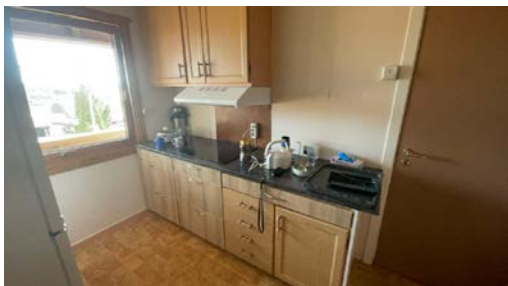
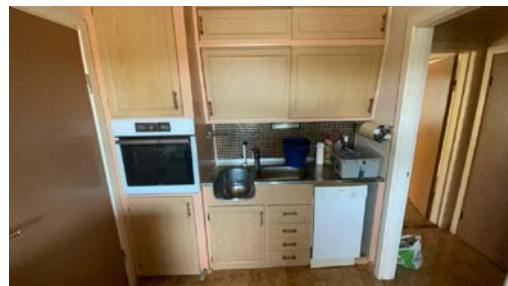
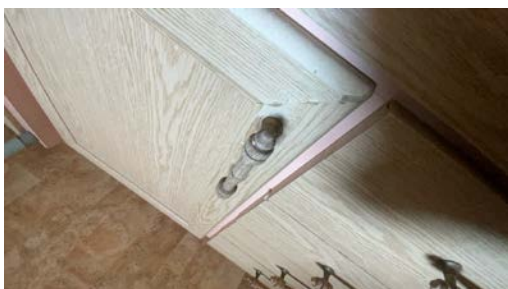
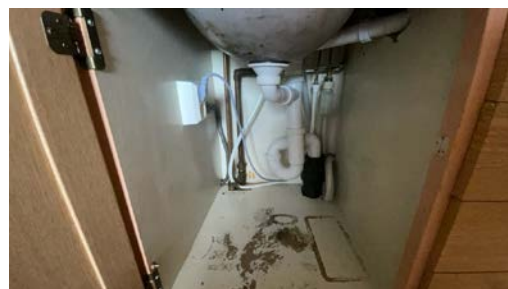
## 1. ETASJE > KJØKKEN

- Det er påvist at overflater har noe skader.
- Kjøkkeninnredningen er av eldre dato, og den mangler bruksfunksjoner/løsninger som er forventet på et kjøkken.

Plassbygd og tilpasset innredning av ulik alder, noe trege skuffer og skader.

- Det er påregnelig med utskiftning/utbedringer av kjøkkeninnredningen.
- Gjennomføre ytterligere undersøkelser og foreta utbedring av skade.

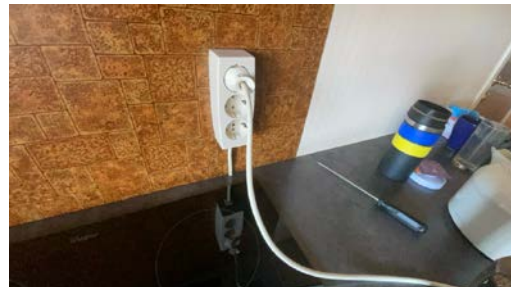
Skjøteledning.

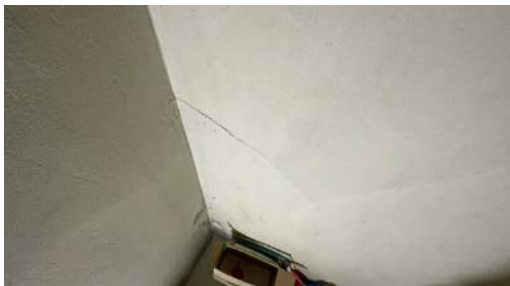
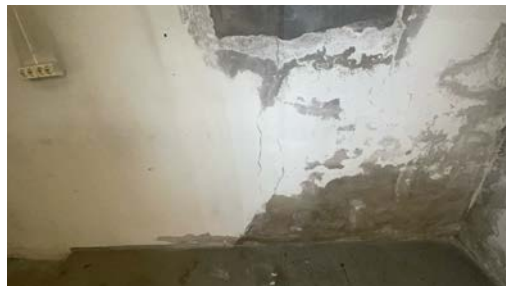
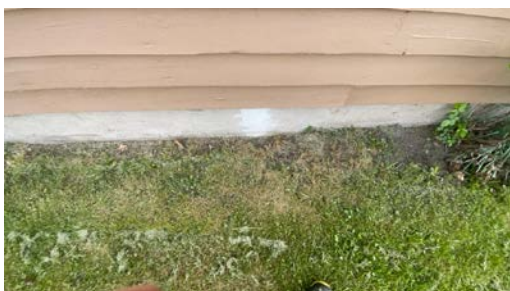
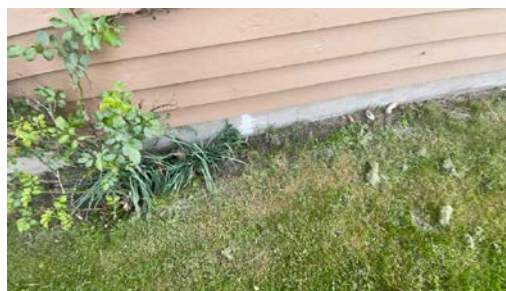
## Forstøtningsmurer

Forstøtningsmurer er av betong.

- Det er påvist større sprekker og/eller skjevheter i muren.

- Forstøtningsmuren må rives og ny mur bygges.

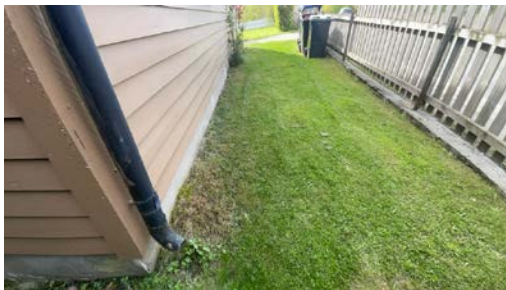
## TG 2 Utvendige vann- og avløpsledninger

I kjeller er det synlig at det kommer vannledning inn i boligen av nyere type PEL. I 2007 ble det utført arbeider med nytt v/a på eiendommen, men det er uklart om dette er ført helt inn til kom utenfor boligens nordside eller bare inn på eiendommen. Avløp inne i boligen er fra byggeår.

- Det er ikke behov for utbedringstiltak siden anlegget fungerer i dag, men ut ifra alder kan skader plutselig oppstå på eldre anlegg.
- Andre tiltak:

Ytterligere undersøkelser må utføres før hele anleggets alder kan kartlegges.

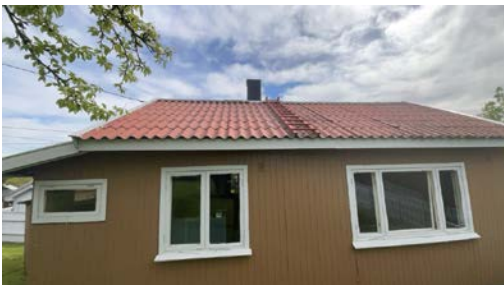
## TG 3 Veggkonstruksjon

Veggene har trekonstruksjon av ukjent utførelse. Fasade/kledning har stående bordkledning.

Fasader må behandles/vedlikeholdes, manglende vedlikehold gir fare for utvikling av skader.

Det må utføres sikring av bærende konstruksjoner, konsekvensen er fare for ytterligere setninger/skader.

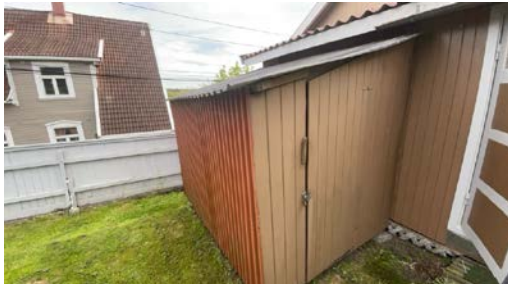
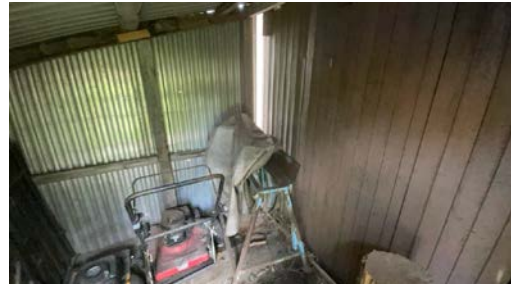
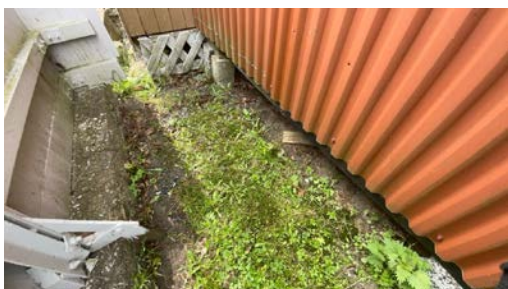
### TG 3 Overflater

- Det er stedvis påvist synlige skader på overflater.
- Det er påvist skader på overflater.

- Overflater må utbedres eller skiftes.

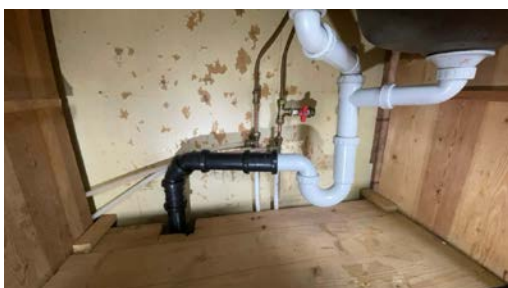
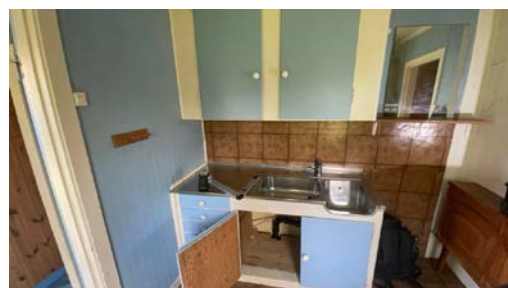
#### Avtrekk

- Det er ikke påvist noen form for ventilering av kjøkkenrommet (lukket rom).
- Det er registrert avvik med avtrekk.
- Kjøkkenet mangler styrt tilluftsventilering.

- Det må foretas tiltak for å lukke avviket.

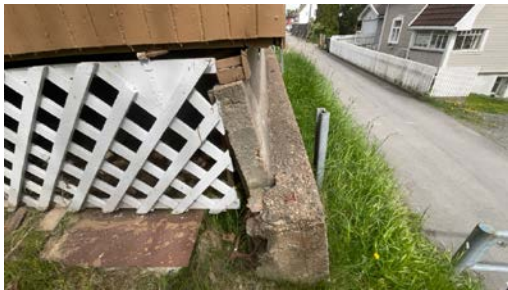
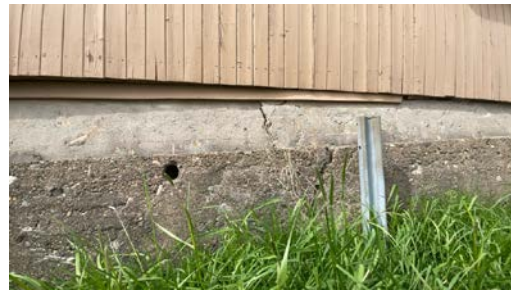
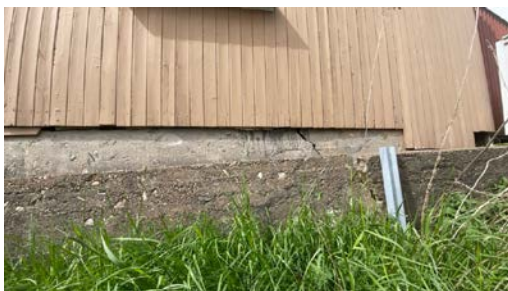
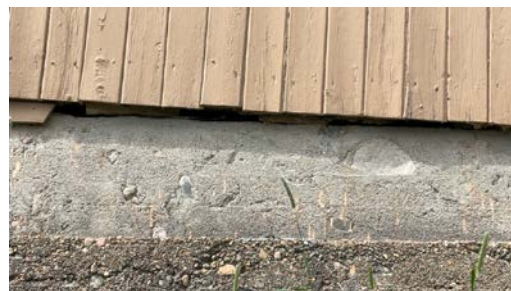
## TG 1U Forstøtningsmurer

Beskrivet under hovedbygg

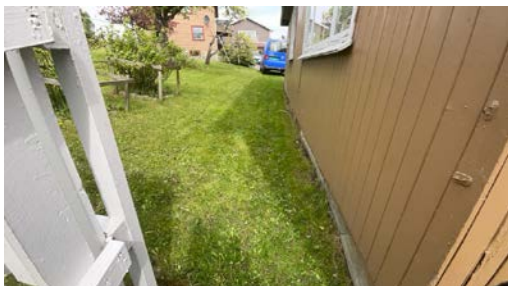
## **TG IU Utvendige vann- og avløpsledninger**

Bygningen er ikke tilkoplek vann eller avløp.

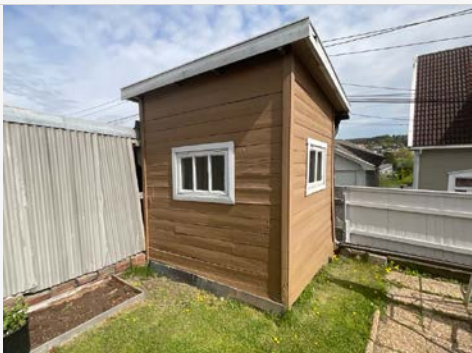
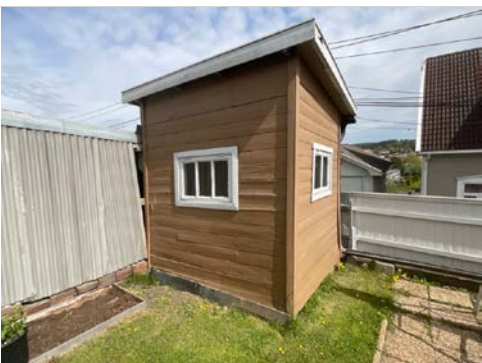
### Bod

Bygningen har etterslep på vedlikehold.

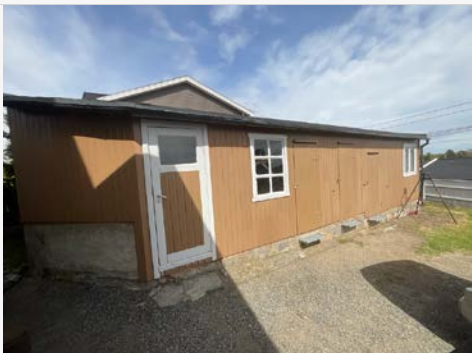
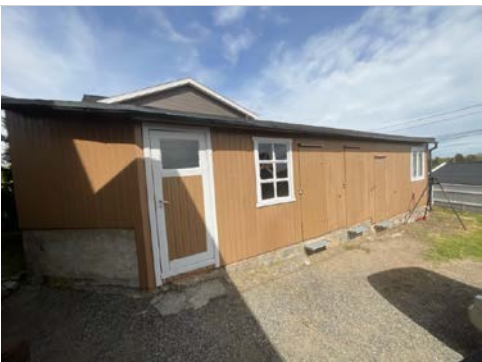
## Bod

Bygningen har etterslep på vedlikehold.
