# Tilstandsrapport

Enebolig

Vangsvegen 1078, 2324 VANG PÅ  
HEDMARKEN

Befaringsdato: 24.06.2025

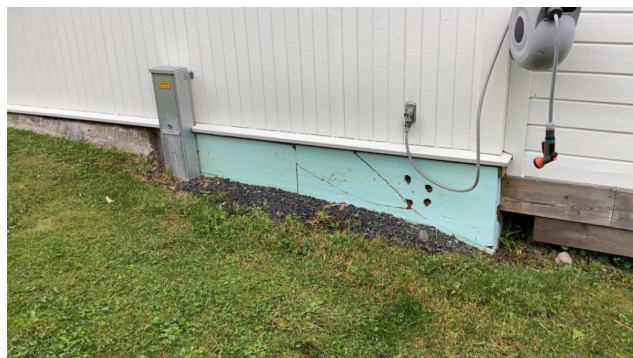
### Vurdering av avvik:

- Det er avvik:

Tildekkes med materialer som har rett brannmotstand.

Sjekkes ytterliggere.

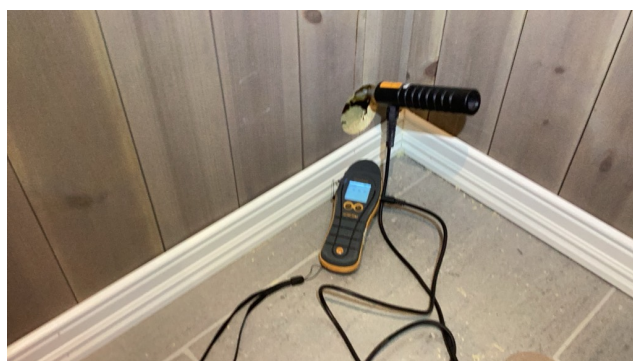
Hulltaking er foretatt uten å påvise unormale forhold. Hulltaking er foretatt ved/i gangen.

Kun mulig med hulltaking i veggen ved dør.

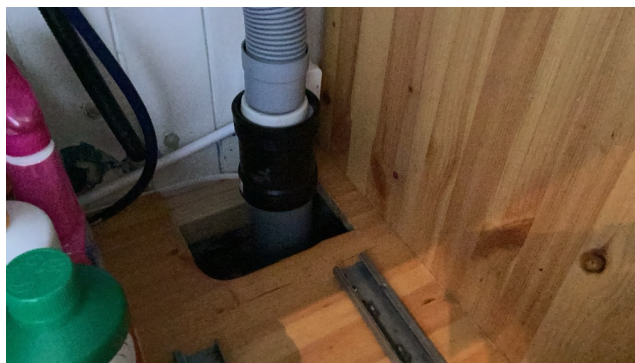
- Det er ikke behov for utbedringstiltak siden anlegget fungerer i dag, men ut ifra alder kan skader plutselig oppstå på eldre anlegg.

Ved skader på røropplegg kan det oppstå fuktskader og avløpssystemet ikke vil fungere.  
Sjekkes nærmere.
