Vangsvegen 1078, 2324 VANG PÅ HEDMARKEN

**Koselig enebolig med stor terrasse  
og hage. Solrik beliggenhet.  
Landlige omgivelser.**

# Koselig enebolig med stor terrasse og hage. Solrik beliggenhet. Landlige omgivelser.

Befaringsdato: 24.06.2025

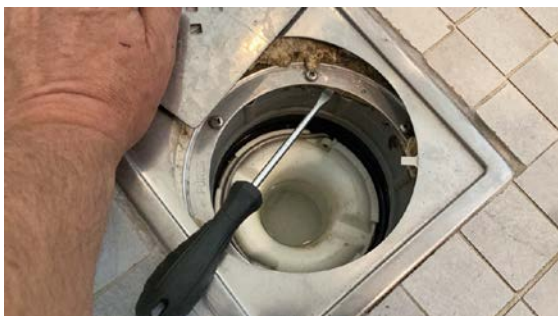
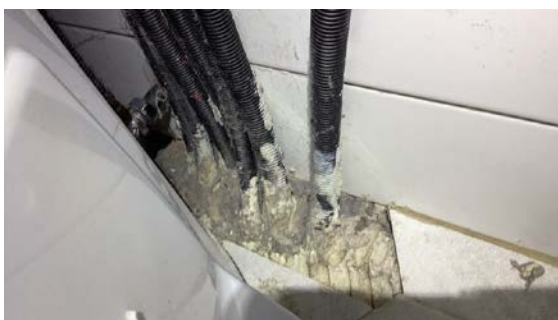
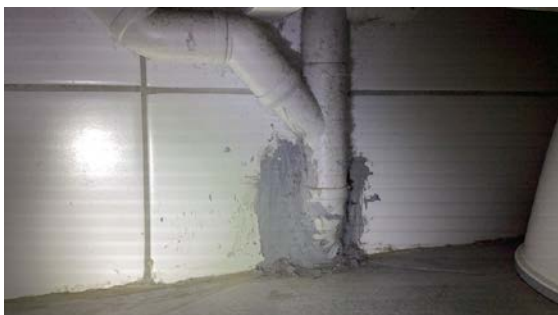
## 1. ETASJE > BAD

### ! TG 1 Sanitærutstyr og innredning

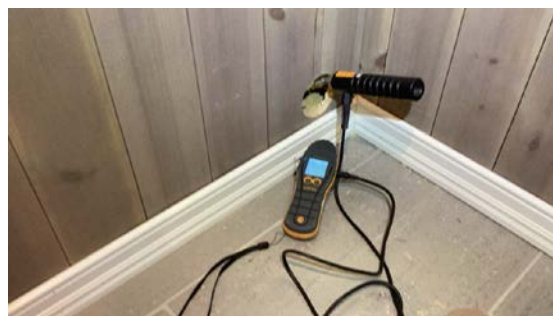
Hulltaking er foretatt uten å påvise unormale forhold. Hulltaking er foretatt ved/i gangen.

Kun mulig med hulltaking i veggen ved dør.

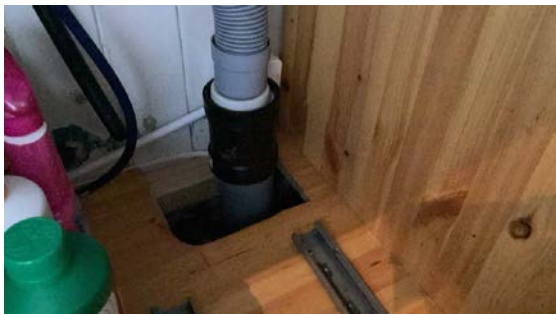
- Det er ikke behov for utbedringstiltak siden anlegget fungerer i dag, men ut ifra alder kan skader plutselig oppstå på eldre anlegg.

Ved skader på røropplegg kan det oppstå fuktskader og avløpssystemet ikke vil fungere. Sjekkes nærmere.
