# Tilstandsrapport

Boligbygg med flere boenheter

Kvernevikstemma 8, 5114 TERTNES

Oppdragsnr.: 20489-2228

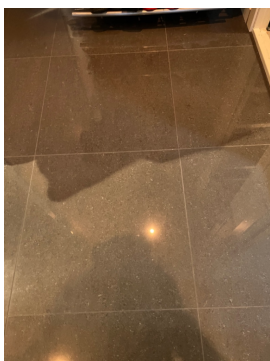
### ! TG 3 Etasjeskille/gulv mot grunn

Gulv mot grunn i betong fra byggeår er kontrollert for horisontalt avvik målt med laser.  
Resultatet tilfredsstillende ikke dagens krav til avvik.

- Målt høydeforskjell på over 30 mm gjennom hele rommet.  
Tilstandsgrad 3 gis med bakgrunn i standardens krav til godkjente måleavvik.

Fungerer med dette avvik, ved oppgradering anbefales avretting.  
Anbefales da eksternt råd av mulig løsning, estimat gjelder dette.

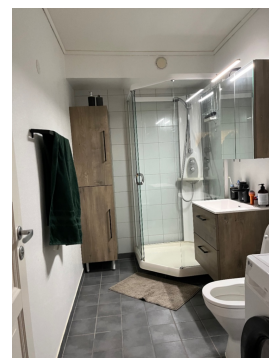
### 1 ETASJE > BAD

### ! TG 2 Overflater vegger og himling

Vegger og himling er sjekket for utførelse og eventuelle skader.

- Det er påvist at flisfuger har riss/sprekker.
- Det er avvik:

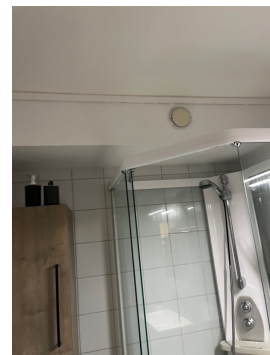
## 1 ETASJE > BAD

### ! TG I Tilliggende konstruksjoner våtrom

Det er foretatt hulltaking fra tilstøtende rom mot våtsone

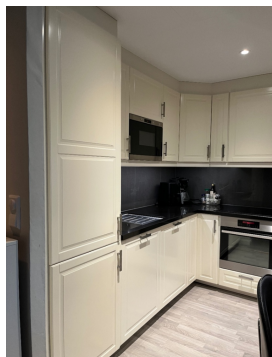
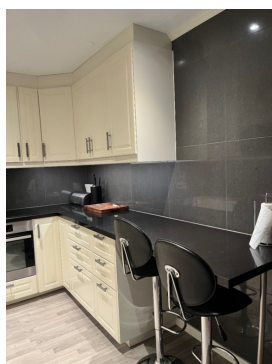
## 1 ETASJE > STUE/KJØKKEN

### ! TG 2 Avtrekk

Fungerer med dette avvik, oppgradering må påregnes på sikt

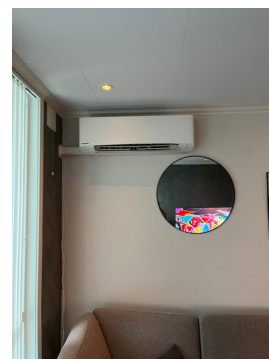
### ! TG 1 Varmesentral

Varmepumpe av nyere type.
