# Reinert Svendsens gate 34 2316 HAMAR

## Tilstandsrapport Eierskifte

Boligtype: Enebolig

Byggeår: 1951

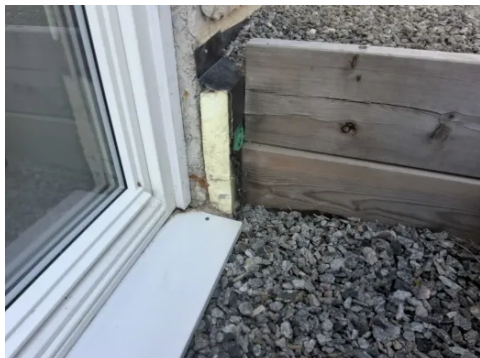
### 6.1 Drenering

Drenering har ukjent alder og det er ukjent om dreneringen er skiftet rundt hele boligen. Terrengetfallet rundt bygningen er stedvis mindre enn anbefalt. Basert på en helhetlig skjønnsvurdering så vurderes forholdet til å ikke utgjøre en vesentlig forhøyet risiko for økt fuktbelastning på bygningen. Vann fra yttertaket er ikke ledet vekk fra bygningen/grunnmuren i tilstrekkelig grad (drensrør har knekt i overgang til nedløpsrør). Forholdet kan føre til økt fuktbelastning på grunnmuren og drenssystemet, og bør utbedres. Det observeres ingen fuktskader i kejlletasjen, men det måles et fuktinnhold opp i mot faregrensen for en skadeutvikling i treverk i veggkonstruksjonen, eksakt årsak til forhøyet fuktinnhold er ikke kjent, men sviktende drenering kan ikke utelukkes som medvirkende årsak.

Det registreres utvendig grunnmursisolasjon og grunnmursplast.

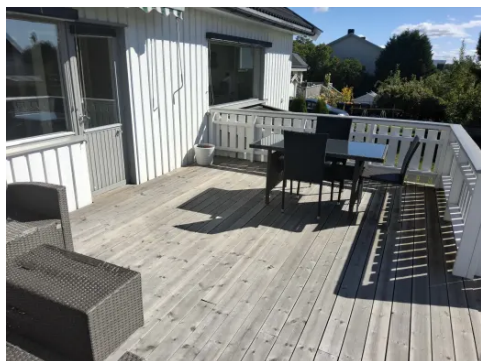
## 6.4 Balkong, terrasse, platting: Terrasse

Konstruksjonen har råteskader og behov for umiddelbare tiltak. Undersiden til deler av terrassen danner takkonstruksjon til soverom i kjeller. Tettsjikt er ikke kontrollert på grunn av overliggende terrassebord.

Oversiktsbilde terrasse.

Råteskadet trevirke må skiftes. For å lukke avviket vedrørende rekkverksøyde må høyden på rekkverket heves til dagens krav på 100 cm. Basert på den generelle tilstanden til terrassen vurderes det at tettesjiktet har en alder som tilsier at forventet brukstid er passert, og det bør påregnes utskifting/oppgradering av tettesjikt.

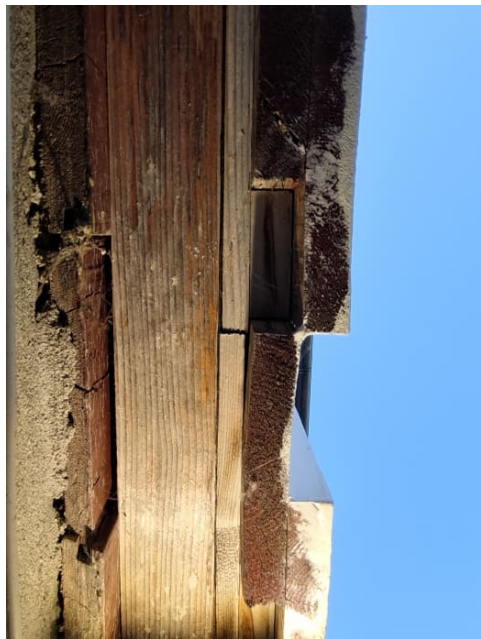
## 6.7 Yttervegger

Det er gjort en forenklet vurdering av tilstanden på bygningsdelen. Overordnet forenklet vurdering av tilstanden er at det er relativt høy slitasjegrad. Stedvise råteskader på kledningen og i taksperrer er observert. TG3 er valgt basert på ovennevnte forhold. Strakstiltak må påregnes.

Bilde viser original kledning påmontert lekter og ny kledning.

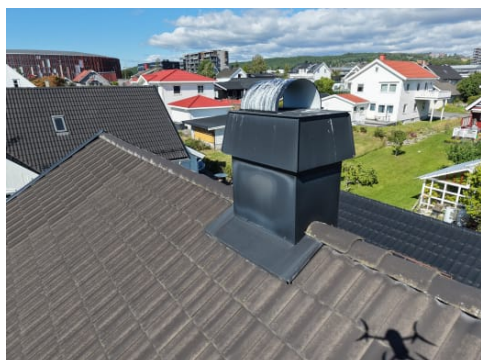
## 6.14 Ildsted/Skorstein

Pipen er kledd med heldekkende beslag.

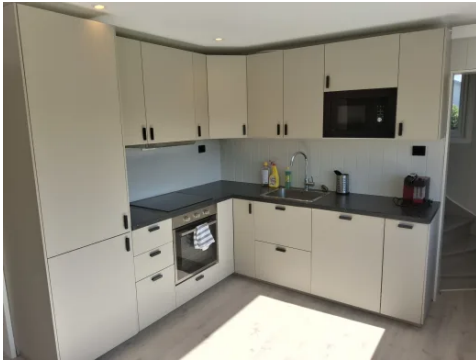
## 6.16 Kjøkken: 1. Etasje

Oversiktsbilde kjøkken.

I tillegg til omluftsvifte anbefales det etablere et forsert (mekanisk) avtrekk på kjøkkenet.

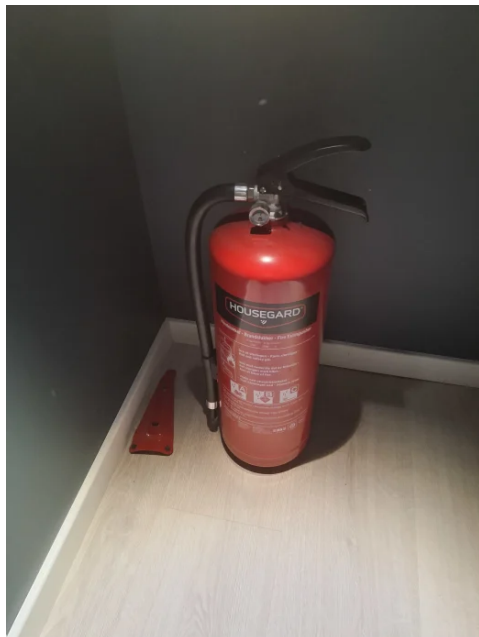
Brannslukningsapparat plassert i soverom.

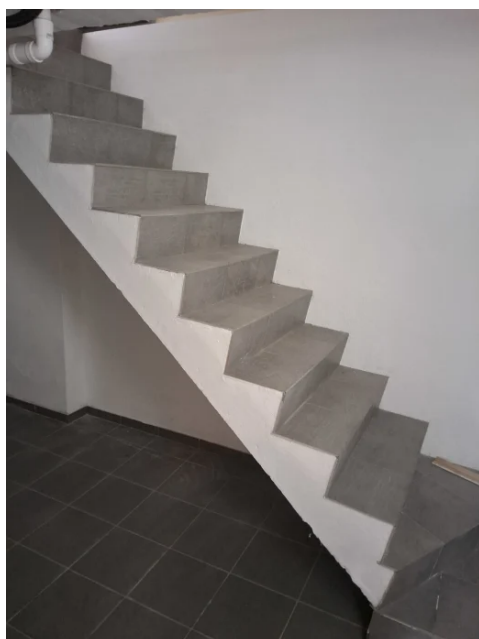
## 6.18 Trapp: Kjelleretasje – 1. Etasje

Flislagt betongtrapp mellom kjelleretasje og 1. etasje.

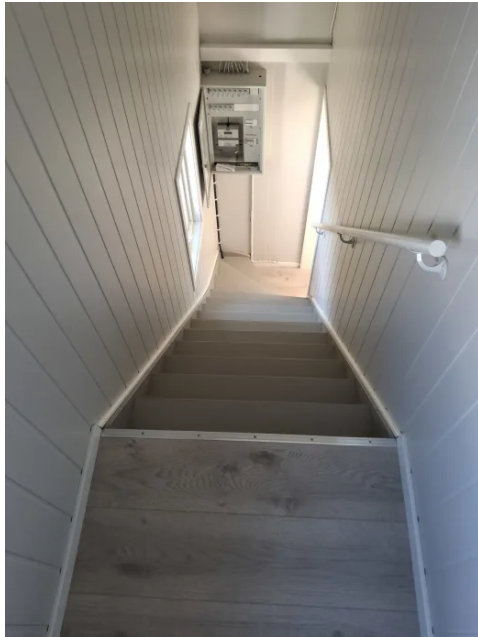
## 6.19 Trapp: 1. Etasje - Loftsetasje

Lukket tretrapp mellom 1. etasje og loftsetasje.

Det anbefales å etablere håndløper på veggen for bedre sikkerhet.

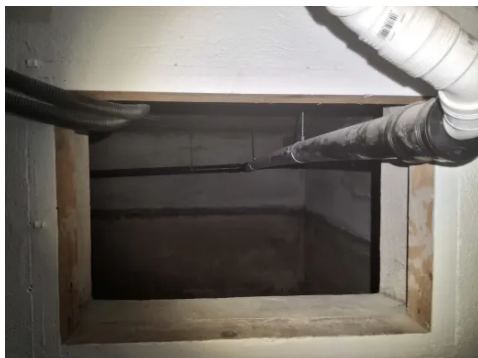
## 6.20 Avløpsrør

Selger opplyser at deler av anlegget ikke er luftet over tak og at kloakklufting er avsluttet på blidkott. Det er ikke påvist noen stakeluke i boenheten. Staking kan utføres via sluk eller andre installasjoner med avløp. Skjulte avløpsrør er ikke undersøkt og kan ha nådd en alder som tilsier at skader / lekkasjer kan oppstå.

Synlige avløpsrør av plast.

Basert på informasjon fra selger vedrørende lufting så anbefales en kontroll / utbedring av rørlegger.

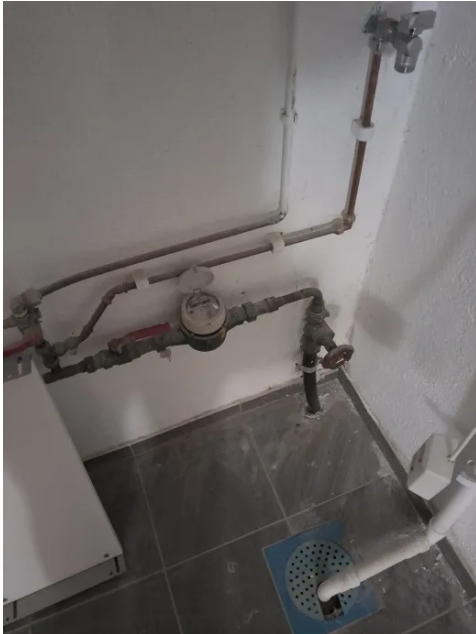
## 6.21 Vannledninger

Hovedstoppekrane er plassert i kjellergang.

Deler av vannrørene er fra byggeåret, og har nådd en alder som tilsier at skader / lekkasjer kan oppstå. Det ble ikke registrert behov for tiltak, men med tanke på alder kan skader plutselig oppstå på vannrør av eldre årgang. Ved eventuelle oppgraderinger av våtrom/kjøkken vil det være hensiktsmessig å skifte vannrør.

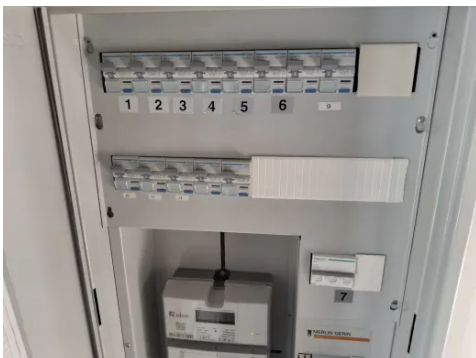
## 6.22 Elektrisk

Sikringsskap er plassert i trappegang.

Samsvarserklæring på utført arbeid bør fremskaffes, alternativt så bør det gjennomføres en utvidet el-kontroll av en elektrofaglig person og nødvendige tiltak vurderes deretter.

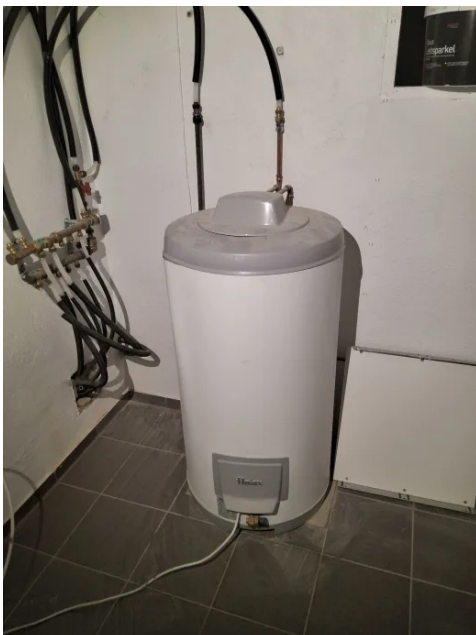
## 6.23 Varmtvannsbereder

Varmtvannsbereder er plassert i kjøllergang.

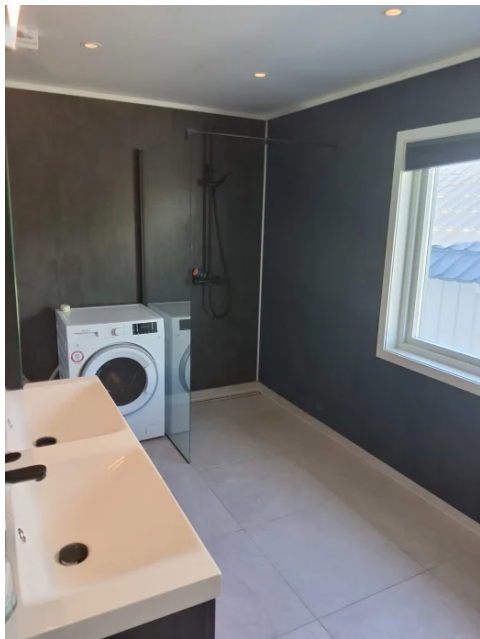
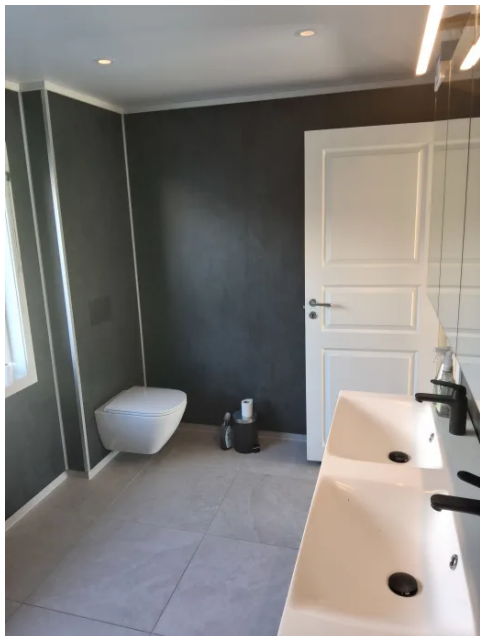
## 6.26 Våtrom: 1. Etasje

Oversiktsbilde bad.

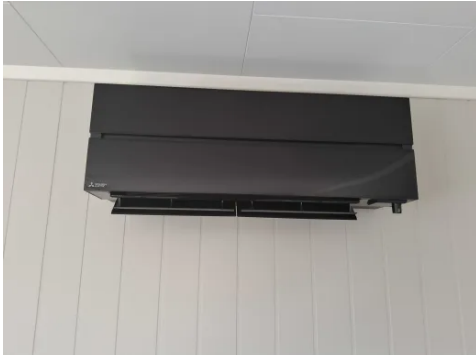
## 6.28 Øvrig: Varmepumpe

Varmepumpe er plassert i stue.

Det er ikke utført service på varmepumpen enda, dette blir påregnet i løpet av 2026.

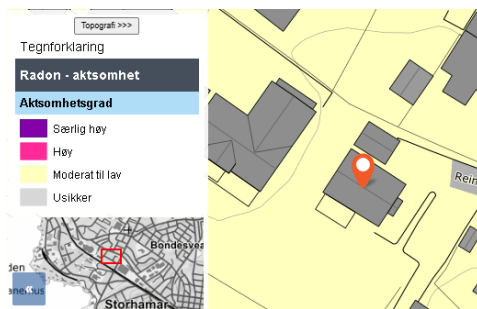
## 6.29 Øvrig: Radon

Kartuttsnitt - NGU Radonkart

Tiltak vurderes ikke til å være nødvendig, men forholdet bør holdes under oppsikt for å kartlegge eventuell negativ utvikling.

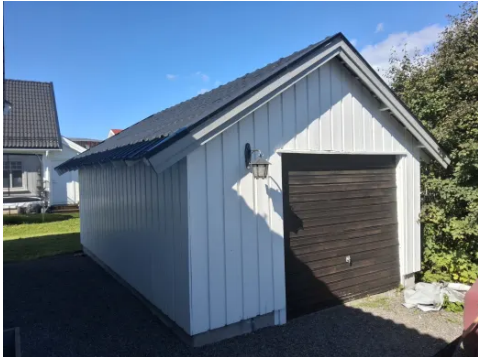
## 6.31 Øvrig: Frittstående bygg

Oversiktsbilde garasje.
