Reinert Svendsens gate 34, 2316 HAMAR

**HAMAR VEST / DALSLØKKA**

| Tilstandsrapport ..... | 56 |

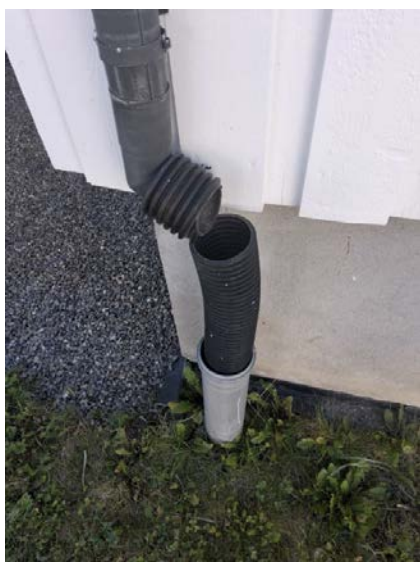
Drensrør av knekt og vann fra nedløpsrør blir ikke ført ned i drensrør.

Er kontrollert bortledning av vann fra taknedløp ved grunnmur mangelfull? Ja

Ytterligere undersøkelser av fagkyndig anbefales.

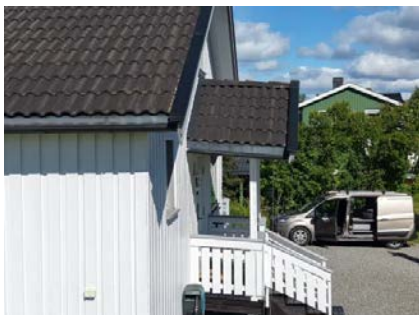
## 6.5 Balkong, terrasse, platting: Inngangsparti

Inngangspartiet har tydelige skjevhet.

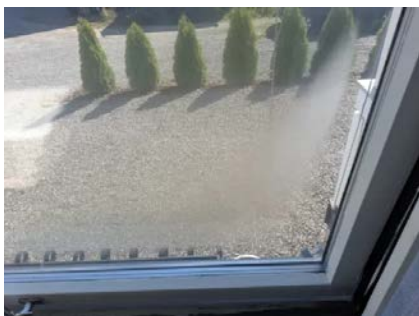
## 6.6 Vinduer og dører

Punkttert vindu på soverom.

| Punkterte glass bør skiftes, alternativt bør det vurderes å skifte vinduene som er fra 1977-1978, da dette kan være gunstig ut fra et energiøkonomisk synspunkt. | |

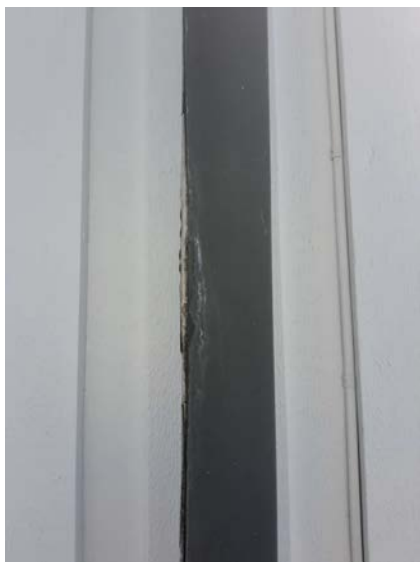
## 6.9 Renner og nedløp

Det ble registrert buling/skade i nedløpsrør som er et symptom på frostspreng.

Det registreres buling på taknedløp.

| En utbedring bør sees i sammenheng med en fremtidig utskifting av taktekking. | |

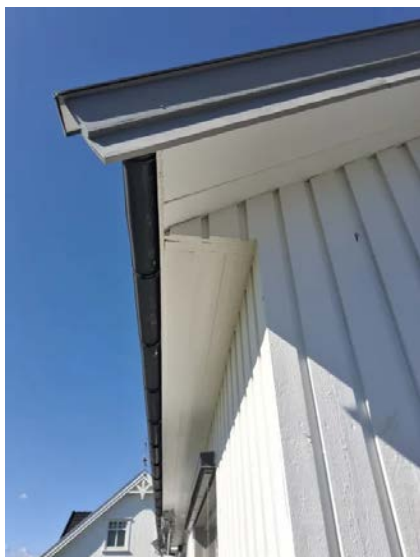
## 6.10 Takkonstruksjon

Det registreres ingen lufteåpninger i gessimskasser/takraft.

| For eldre typer takkonstruksjoner er det ikke uvanlig at lufting av konstruksjonen mangler eller er begrenset. Dette behøver ikke nødvendigvis å bety at det er et problem pr. d.d. For å undersøke dette nærmere må det foretas kontroll av takkonstruksjonen også ved kald årstid/ vinter, da dette vil gi et bedre grunnlag for å avdekke forhold som tyder på om det er utilstrekkelig ventilert. | |

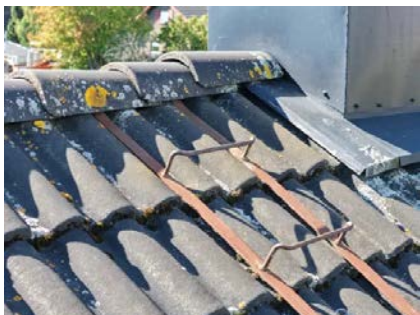
## 6.12 Utstyr på tak

Det kan ikke verifiseres at takstigen er forskriftsmessig festet i konstruksjonen.

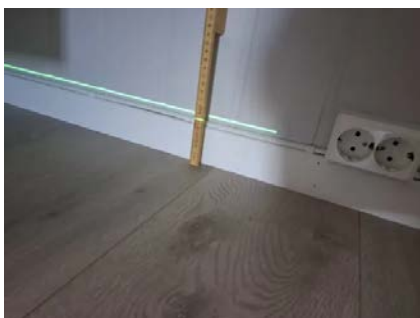
## 6.13 Etasjeskille og gulv på grunn

TG3 gis med bakgrunn i standardens krav til godkjente måleavvik, det er registrert avvik i kjelleretasje på over 30 mm.

Etasjesskiller er kontrollert med nivelleringslaser.

Det vurderes at det ikke er behov for umiddelbare tiltak, men ved eventuell legging av nytt gulv som stiller krav til planhet av underlaget, bør avretting påregnes.

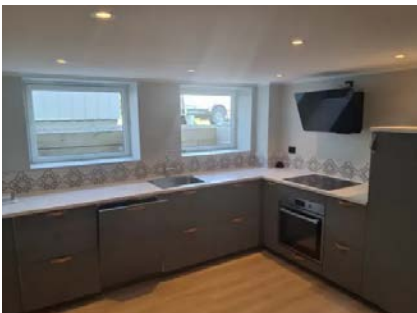
Kjøkkenventilator benytter kullfilter (ikke eget utkast) og det er ikke etablert annen mekanisk avtrekk fra kjøkkenet, forholdet kan føre til økt fuktpåkjenning i rommet.

I tillegg til omluftsvifte anbefales det etablere et forsert (mekanisk) avtrekk på kjøkkenet.

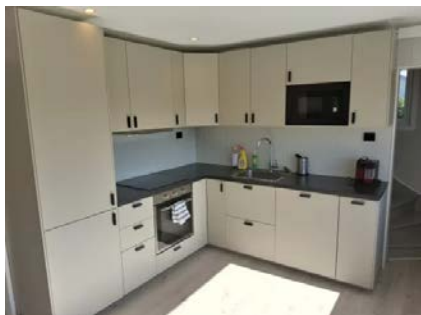
## 6.16 Kjøkken: 1. Etasje

Kjøkkenventilator benytter kullfilter (ikke eget utkast) og det er ikke etablert annen mekanisk avtrekk fra kjøkkenet, forholdet kan føre til økt fuktpåkjenning i rommet.

I tillegg til omluftsvifte anbefales det etablere et forsert (mekanisk) avtrekk på kjøkkenet.

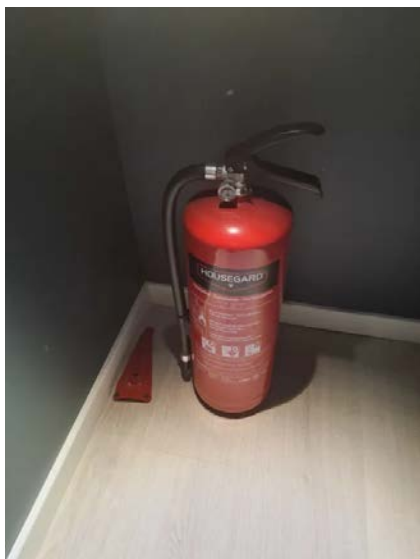
## 6.17 Lovlighet

Det registreres avvik mot fremlagte plantegninger. Det gjøres spesielt oppmerksom på at det ikke er søkt om/godkjent etablering av utleiedel og det er heller ikke tatt stilling til om dette lar seg gjøre. Etasjen er av den grunn ikke godkjent til varig opphold. Arealene er medtatt i rapporten etter bruken på befaringsdagen.

Brannslukningsapparat plassert i soverom.

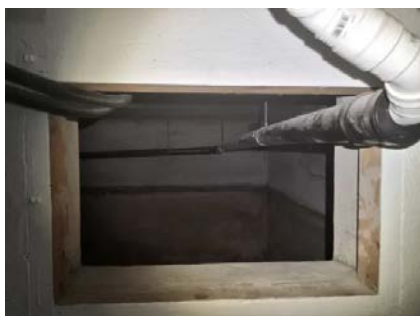
## 6.20 Avløpsrør

Synlige avløpsrør av plast.

Selger opplyser at deler av anlegget ikke er luftet over tak og at kloakklufting er avsluttet på blidkott. Det er ikke påvist noen stakeluke i boenheten. Staking kan utføres via sluk eller andre installasjoner med avløp. Skjulte avløpsrør er ikke undersøkt og kan ha nådd en alder som tilsier at skader / lekkasjer kan oppstå.

Basert på informasjon fra selger vedrørende lufting så anbefales en kontroll / utbedring av rørlegger.

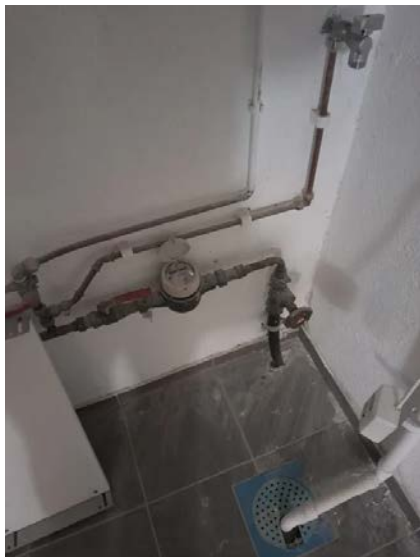
## 6.21 Vannledninger

Hovedstoppekran er plassert i kjellergang.

Deler av vannrørene er fra byggeåret, og har nådd en alder som tilsier at skader / lekkasjer kan oppstå. Det ble ikke registrert behov for tiltak, men med tanke på alder kan skader plutselig oppstå på vannrør av eldre årgang. Ved eventuelle oppgraderinger av våtrom/kjøkken vil det være hensiktsmessig å skifte vannrør.

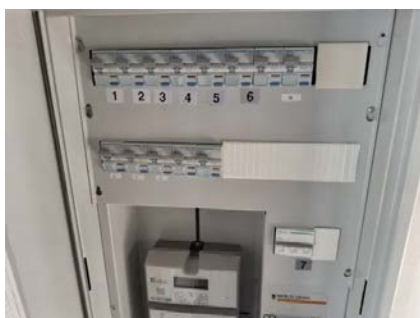
## 6.22 Elektrisk

Sikringsskap er plassert i trappegang.

Samsvarserklæring på utført arbeid bør fremskaffes, alternativt så bør det gjennomføres en utvidet el-kontroll av en elektrofaglig person og nødvendige tiltak vurderes deretter.

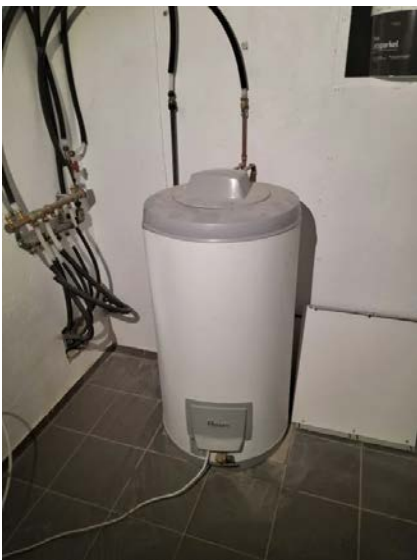
## 6.23 Varmtvannsbereder

Varmtvannsbereder er plassert i kjellergang.

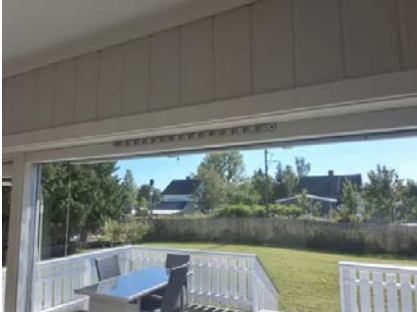
## 6.24 Ventilasjon

Spalteventiler i vindu.

Lite ventilasjon i boligen. Det er ukjent om ventilasjon/tilluft er tilstrekkelig. Ventilering ved åpning av vinduer bør påregnes.

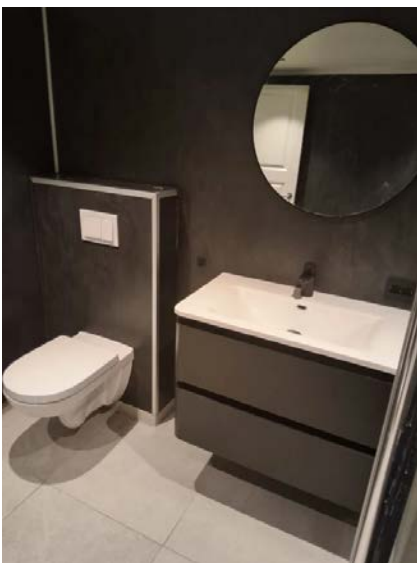
## 6.25 Våtrom: Kjelleretasje

Oversiktsbilde bad.

Det registreres lokalt motfall i nedsenket dusjsone, slik at vann ikke ledes mot sluk som forutsatt. Utenfor dusjsonen er fallet tilnærmet flatt, noe som er svakere enn dagens anbefalinger. Dette kan medføre til at eventuelt lekkasjevann utenfor dusjsonen i liten grad vil bevege seg mot sluket. Og det kan ikke verifiseres at det er etablert en vanntett oppkant på minimum 15mm ved baderomsdøren. Gulvskinne for dusjhjørne danner en sperre mot sluk og denne er høyere enn tettesjiktet ved døråpning. Det registreres bomlyd (tegn til hulrom) under enkelte gulvfliser. Eksakt årsak er ikke kjent, forholdet indikerer manglende vedheft mellom flis og underlag. Baderomsplater er ikke montert iht. monteringsanvisning og bærer ikke preg av fagmessig god utførelse. Platene er montert uten bruk av bunnlist, og det registreres manglende tettemasse i overganger/hjørner. Redusert levetid og svekket tettefunksjon kan ikke utelukkes.

Overgang mellom sluk og membran er uoversiktlig. Det kan derfor ikke verifiseres at utførelsen er korrekt, eller at lekkasjesikkerheten er ivarettatt.

Det anbefales å etablere en fuktsensor ved dør tilknyttet automatisk vannstopper, slik at vanntilførsel blir stengt ved en eventuell lekkasje fra utstyr på rommet. Og det anbefales å installere et dusjkabinett for å begrense overflater for belastning med fritt vann.

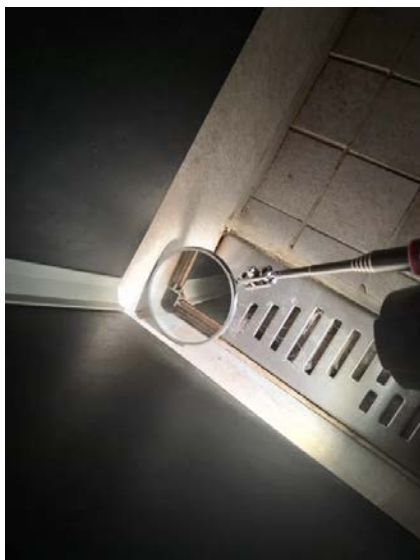
Baderomsplater er montert uten bruk av sokkellist, og det registreres ingen bruk av tettemasse i skjøter/hjørner.

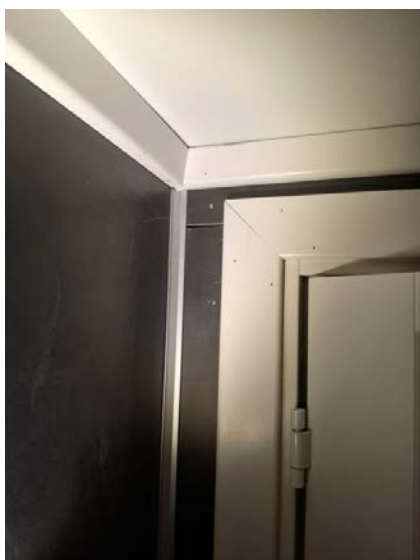
Montering av baderomsplater bærer ikke preg av fagmessig god utførelse.

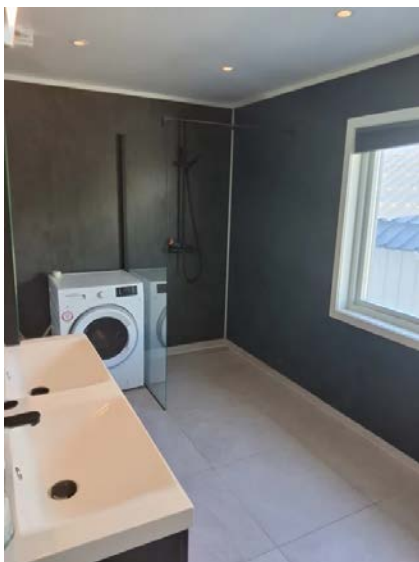
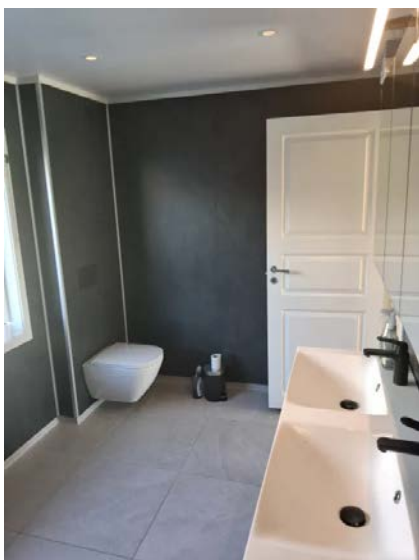
## 6.26 Våtrom: 1. Etasje

Oversiktsbilde bad.

Det er foretatt hulltaking med 73 mm hullbor fra tilstøtende soverom. Undersøkelsen viser ingen tegn til skader eller fukt i konstruksjonen. Piggmåling: under 6 vektprosent.

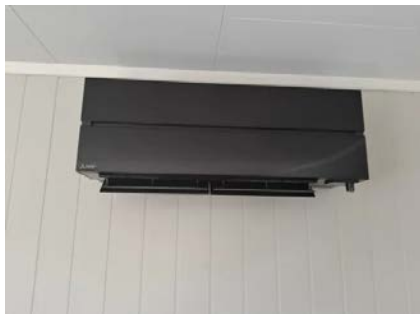
## 6.28 Øvrig: Varmepumpe

Varmepumpe er plassert i stue.

Det er ikke utført service på varmpumpen enda, dette blir påregnes i løpet av 2026.

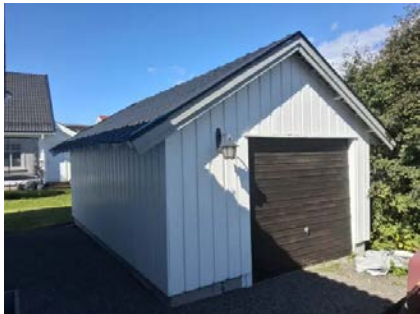
### 6.31 Øvrig: Frittstående bygg

Oversiktsbilde garasje.

Det er gjort en forenklet vurdering av tilstanden på bygningsdelen. Overordnet forenklet vurdering av tilstanden er at det er relativt høy slitasjegrad. Stedvise råteskader på kledningen og i taksperrer er observert. TG3 er valgt basert på ovennevnte forhold. Strakstiltak må påregnes.

Råteskader i taksperrer.
