Tilstandsrapport

Boligbygg med flere boenheter

Gamle Gomsrudvei 57 H, 3616 KONGSBERG

Befaringsdato: 20.09.2024

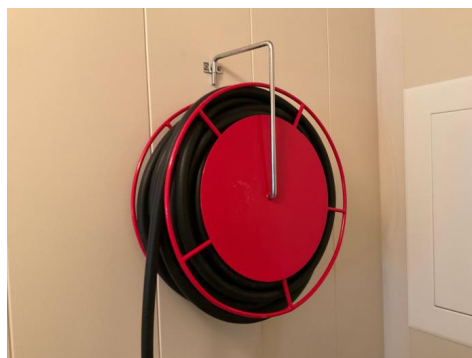
! TG 0 Branntekniske forhold

Boligen har brannslange i bod, og intern røykvarsler.

1. Er det mangler for brannslukningsutstyr i boligen iht. forskriftskrav på søknadstidspunktet, men minst Byggeforskrift 1985?
Nei
2. Er det skader på brannslukningsutstyr eller er apparatet eldre enn 10 år?
Nei
3. Er det mangler på røykvarsler i boligen iht. forskriftskrav på søknadstidspunktet, men minst Byggeforskrift 1985?
Nei
4. Er det skader på røykvarslere?
Nei

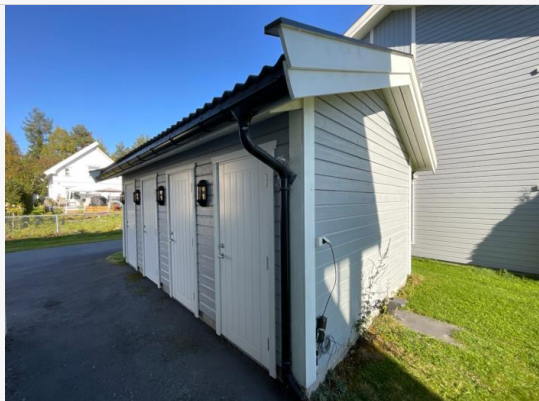
Bod

Bygget er jevnlig vedlikeholdt.
