**Salgsobjekt:** Enebolig  
**Eierform:** Eiet  
**Byggeår:** 1953  
**BRA-i/BRA Total** 268/297 kvm  
**Tomtstr.:** 1422.6 m<sup>2</sup>  
**Soverom:** 3  
**Antall rom:** 6  
**Gnr./bnr.** Gnr. 159, bnr. 90  
**Oppdragsnr.:** 1113250037

# Mysen - Innholdsrik og flott bolig med attraktiv beliggenhet, stor tomt. Gangavstand til alt.

VELKOMMEN TIL SØNDRE MYSENSVEI 8.

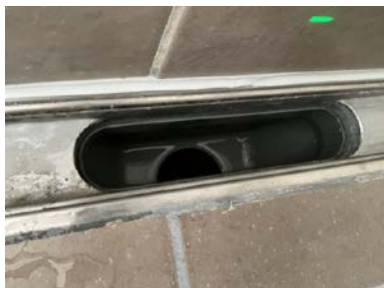
## 2. ETASJE > BAD

### TG 2 Sanitærutstyr og innredning
