# Tilstandsrapport

Enebolig m/hybeldel

Krabbegata 48, 3295 HELGEROA

Befaringsdato: 02.09.2024

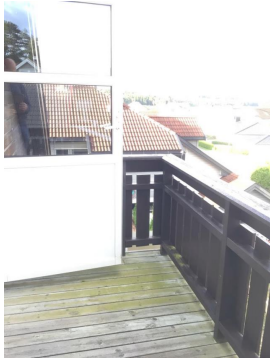
## Balkonger, terrasser og rom under balkonger - 2

- Rekkverket er for lavt i forhold til dagens krav til rekkverkshøyder.
- Det er påvist andre avvik:
- Konstruksjonene har skjevheter.

- Det må foretas tiltak for å lukke avviket.
- Lokal utbedring må utføres.
- Det er ikke krav om utbedring av rekkverkshøyde opp til dagens forskriftskrav.

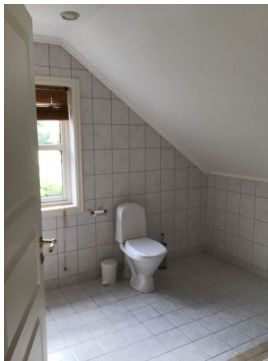
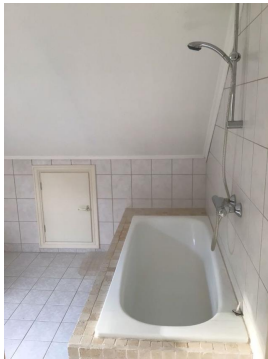
### 2 ETASJE > BAD

#### TG 2 Overflater vegger og himling

- Det er påvist sprekker i fliser.
- Det er påvist andre avvik:

Sprekk

- Våtrommet fungerer med dette avviket.
- Fliser må skiftes.
- Det må foretas tiltak for å lukke avviket.

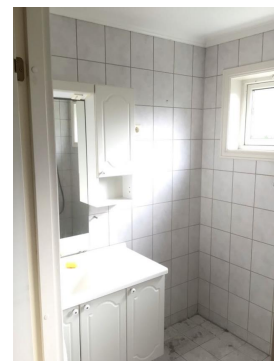
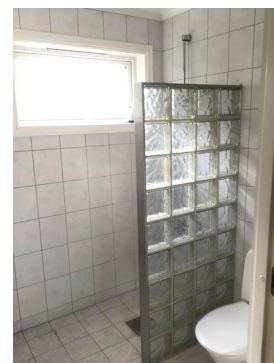
1 ETASJE > BAD

## TG 2 Overflater vegger og himling

- Det er påvist andre avvik:

- Det må foretas tiltak for å lukke avviket.

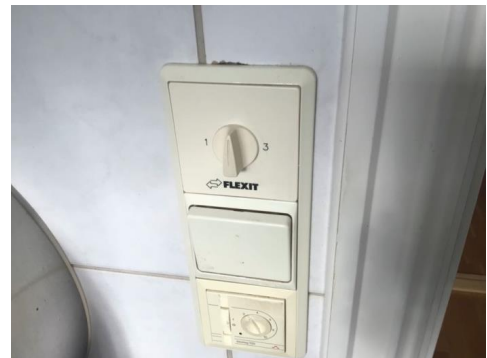
Mekanisk avtrekk (Flexit). Den styres fra bad 1 etg. Det er tilluft v/dør.

Styres fra denne

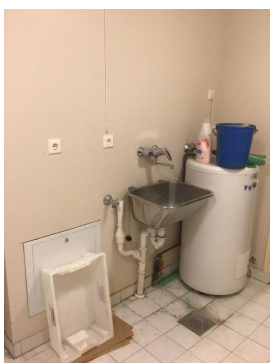
## UNDERETASJE > VASKEROM

### TG 2 Overflater vegger og himling

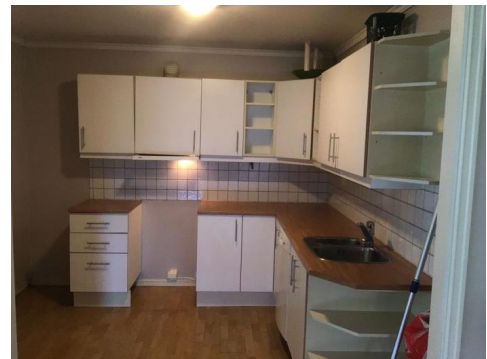
## UNDERETASJE > KJØKKEN

### TG 2 Avtrekk

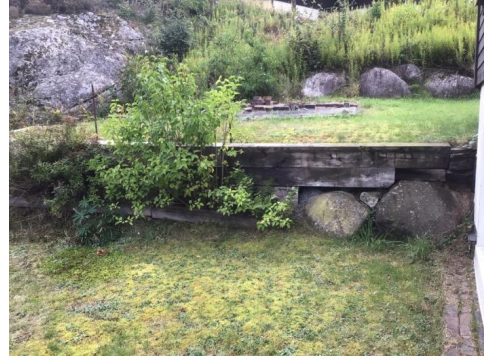
## Forstøtningsmurer - 2

Det er montert forstøtningsmur av lettklinker blokker. Normal slitasje. Bør pusses og tettes i overkant på sikt for å hindre fukt/frostskader.
