Krabbegata 48, 3295 HELGEROA

Helgeroa- innholdsrik enebolig med utsikt og gode solforhold. Nærhet til brygga, sjø og turområder.

Innhold

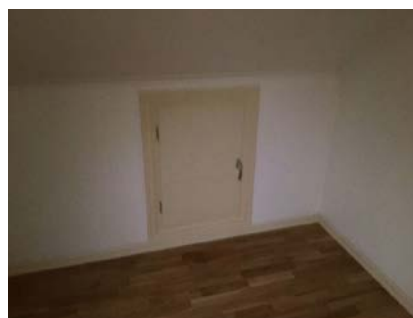
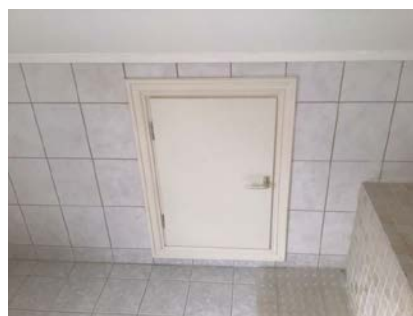
Det er ikke loft i boligen. Kott i knevegger. Ingen synlige tegn til fukt i himlinger eller i kott.

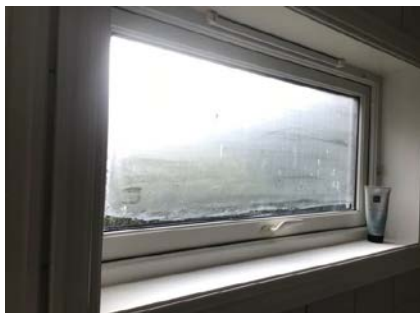
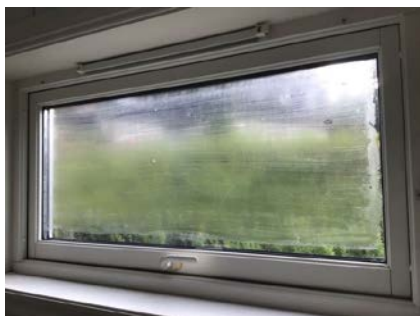
Bad 1 etg.

Det ble observert vinduer av malt trevirke, med 2-lags glass fra byggeår. For det meste normal slitasje. Det er montert film e.l. på vinduer på bad 1 etg. Stedvis noe utvendig slitasje på vinduer. Dette settes for seg til TG2.

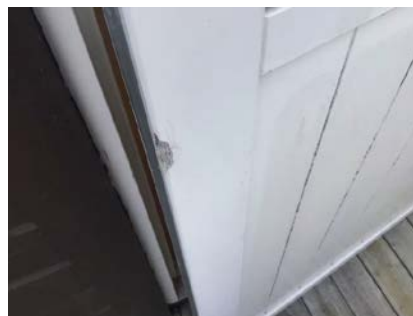
merke på balkongdør 2 etg.

Det ble observert dører av malt trevirke fra byggeår. For det meste normal slitasje. Balkongdør og beslag under balkongdør settes for seg til TG2.

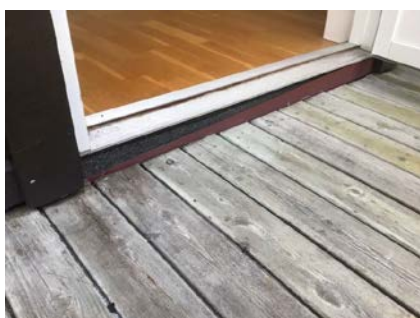
løst beslag under balkongdør 2 etg.

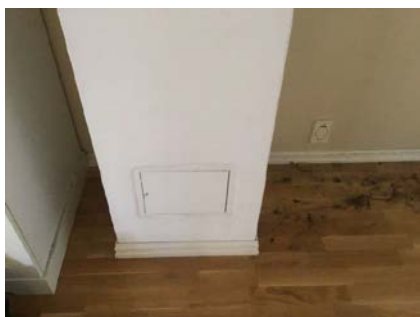
Det mangler ildfast plate på gulv v/feieluke. Det kan enkelt løses ved å legge fliser e.l. under feieluke når feier skal feie pipe. Dette alene settes til TG2.

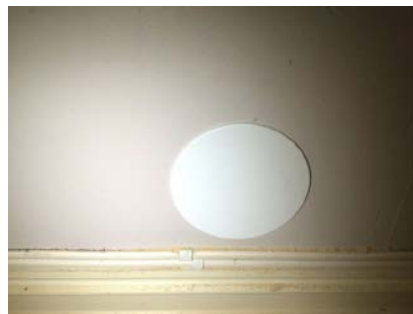
Hulltaking er utført på kjøkken. Ikke observert fukt i konstruksjonen eller på overflater v/bruk av fuktmåler.

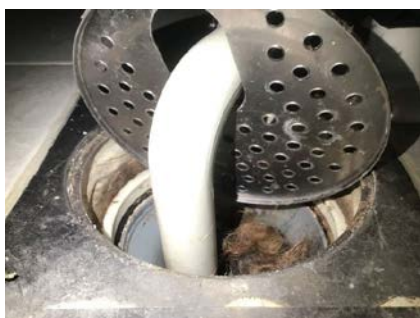
2 ETASJE > BAD

- Mer enn halvparten av forventet brukstid er passert på membranløsningen.
- Mer enn halvparten av forventet brukstid er passert på slukløsningen.
- Det er påvist andre avvik:

- Det må foretas tiltak for å lukke avviket.
- Sluket må sjekkes og rengjøres jevnlig.
- Overvåk tilstanden jevnlig. For å få tilstandsgrad 0 eller 1 må slukløsningen skiftes ut og sannsynligvis må også membransjiktet skiftes/utbedres. Det er imidlertid vanskelig å si noe om tidspunktet for når dette er nødvendig.

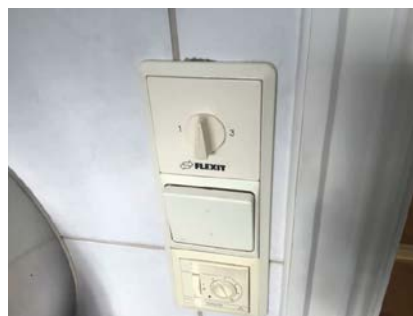
1 ETASJE > BAD

Mekanisk avtrekk (Flexit). Den styres fra bad 1 etg. Det er tilluft v/dør.

Styres fra denne

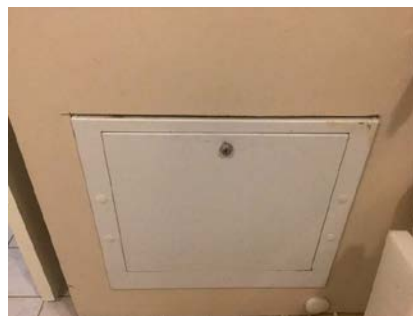
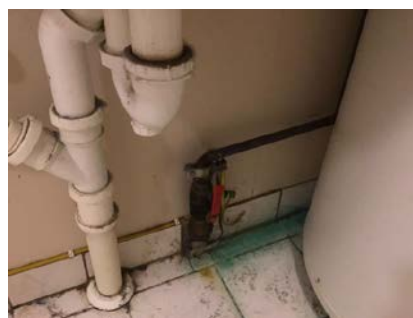
Det er montert kobber rør og plastrør (rør i rør system) i boligen. Fordeler skap er plassert på vaskerom. Hovedkran er plassert på vaskerom. Det ble ikke utført noe besiktigelse av rør i rør skap pga. manglende tilkomst (låst). Det settes ingen TG på dette pga. manglende tilkomst.

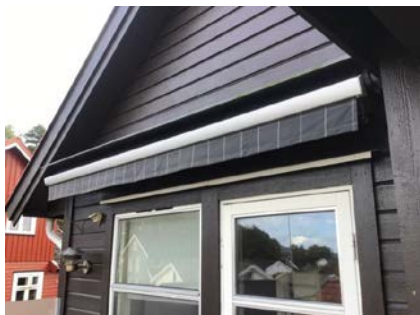
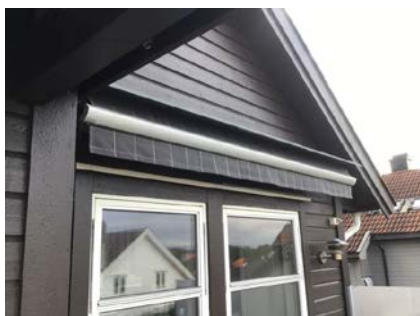
Det er montert utvendige markiser på fasade v/terrasse 1 etg. Normal slitasje.
