Krabbegata 48, 3295 HELGEROA

**Helgeroa- innholdsrik enebolig
med utsikt og gode solforhold.
Nærhet til brygga, sjø og
turområder.**

Nøkkelinformasjon

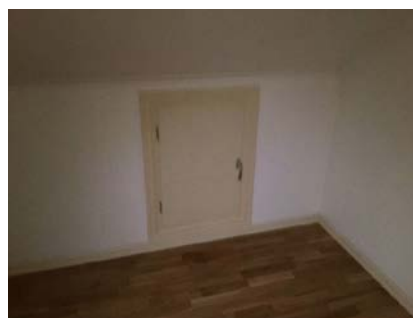
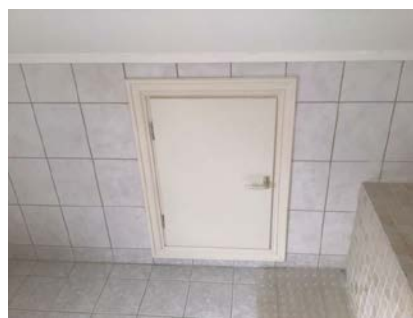
Det er ikke loft i boligen. Kott i knevegger. Ingen synlige tegn til fukt i himlinger eller i kott.

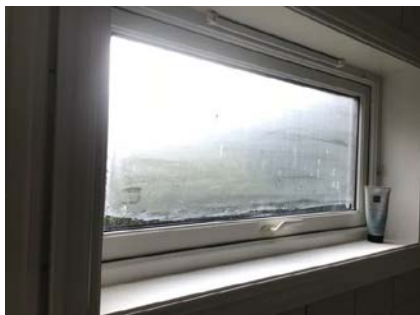
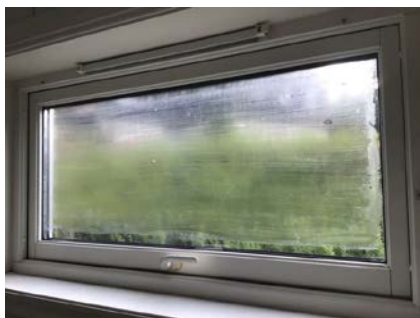
Bad 1 etg.

Det ble observert vinduer av malt trevirke, med 2-lags glass fra byggeår. For det meste normal slitasje. Det er montert film e.l. på vinduer på bad 1 etg. Stedvis noe utvendig slitasje på vinduer. Dette settes for seg til TG2.

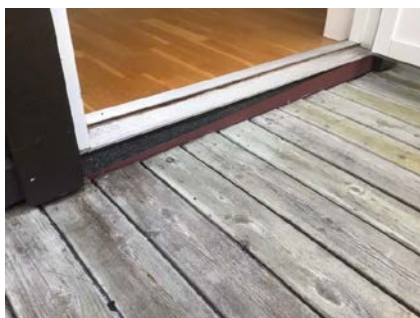
Det ble observert dører av malt trevirke fra byggeår. For det meste normal slitasje. Balkongdør og beslag under balkongdør settes for seg til TG2.

løst beslag under balkongdør 2 etg.

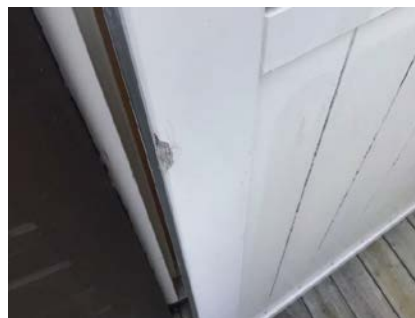
merke på balkongdør 2 etg.

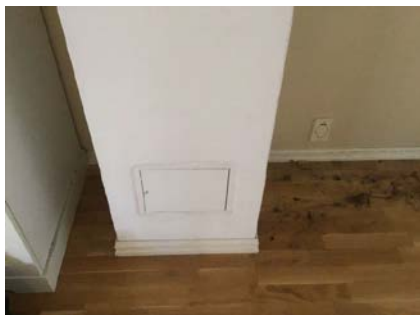
Det mangler ildfast plate på gulv v/feieluke. Det kan enkelt løses ved å legge fliser e.l. under feieluke når feier skal feie pipe. Dette alene settes til TG2.

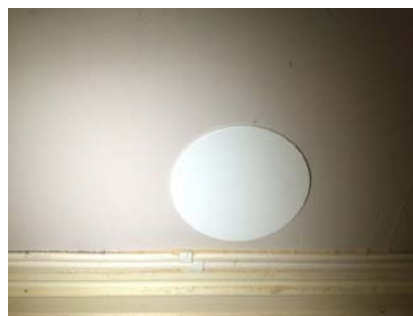
Hulltaking er utført på kjøkken. Ikke observert fukt i konstruksjonen eller på overflater v/bruk av fuktmåler.

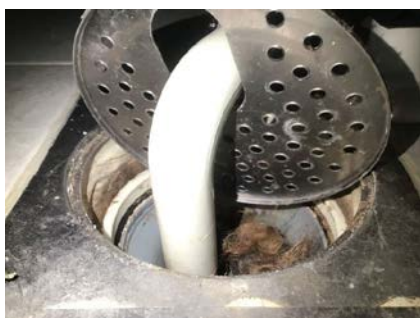
2 ETASJE > BAD

- Mer enn halvparten av forventet brukstid er passert på membranløsningen.
- Mer enn halvparten av forventet brukstid er passert på slukløsningen.
- Det er påvist andre avvik:

- Det må foretas tiltak for å lukke avviket.
- Sluket må sjekkes og rengjøres jevnlig.
- Overvåk tilstanden jevnlig. For å få tilstandsgrad 0 eller 1 må slukløsningen skiftes ut og sannsynligvis må også membransjiktet skiftes/utbedres. Det er imidlertid vanskelig å si noe om tidspunktet for når dette er nødvendig.

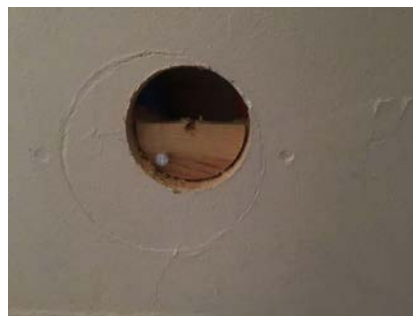
1 ETASJE > BAD

Det ble foretatt hulltaking i trapp. Ikke påvist eller observert tegn til fukt i hullet. Det ble ikke observert tegn til fukt v/bruk av fuktmåler i rommet.

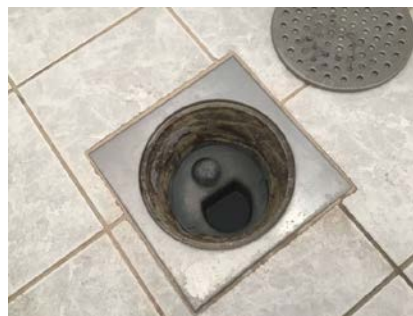
1 ETASJE > BAD

- Det er påvist at høydeforskjell fra topp slukrist til gulv/synlig topp membran ved dørterskel er mindre enn 25 mm.
- Det er påvist avvik i fallforhold til sluk i forhold til krav i forskrift på byggetidspunktet.

- Sluket må sjekkes og rengjøres jevnlig.
- Overvåk tilstanden jevnlig. For å få tilstandsgrad 0 eller 1 må slukløsningen skiftes ut og sannsynligvis må også membransjiktet skiftes/utbedres. Det er imidlertid vanskelig å si noe om tidspunktet for når dette er nødvendig.

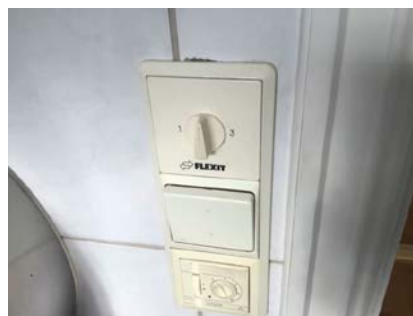
Mekanisk avtrekk (Flexit). Den styres fra bad 1 etg. Det er tilluft v/dør.

Styres fra denne

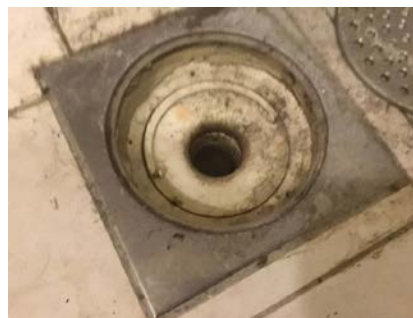
UNDERETASJE > VASKEROM

- Det er påvist at høydeforskjell fra topp slukrist til gulv/synlig topp membran ved dørterskel er mindre enn 25 mm.
- Det er påvist avvik i fallforhold til sluk i forhold til krav i forskrift på byggetidspunktet.

- Sluket må sjekkes og rengjøres jevnlig.
- Overvåk tilstanden jevnlig. For å få tilstandsgrad 0 eller 1 må slukløsningen skiftes ut og sannsynligvis må også membransjiktet skiftes/utbedres. Det er imidlertid vanskelig å si noe om tidspunktet for når dette er nødvendig.

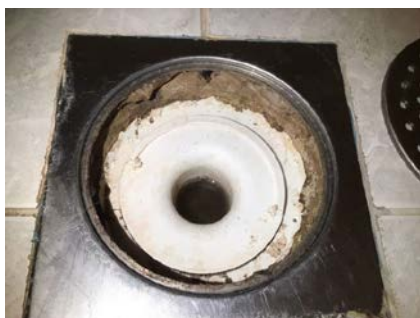
UNDERETASJE > BAD/VASKEROM

- Det er mulighet for at det kan forekomme vannlekkasje på våtrommet hvor vann ikke vil gå til sluk.
- Det er påvist at høydeforskjell fra topp slukrist til gulv/synlig topp membran ved dørterskel er mindre enn 25 mm.
- Det er påvist avvik i fallforhold til sluk i forhold til krav i forskrift på byggetidspunktet.

- Sluket må sjekkes og rengjøres jevnlig.
- Overvåk tilstanden jevnlig. For å få tilstandsgrad 0 eller 1 må slukløsningen skiftes ut og sannsynligvis må også membransjiktet skiftes/utbedres. Det er imidlertid vanskelig å si noe om tidspunktet for når dette er nødvendig.

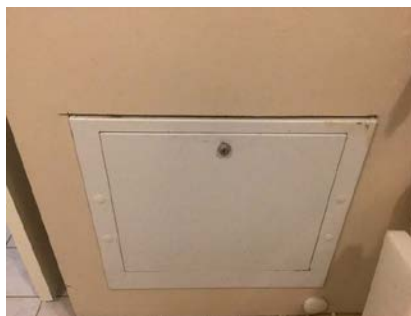
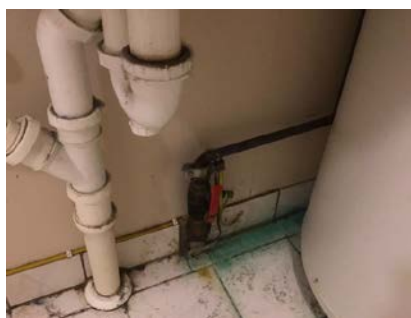
Det er montert kobber rør og plastrør (rør i rør system) i boligen. Fordeler skap er plassert på vaskerom. Hovedkran er plassert på vaskerom. Det ble ikke utført noe besiktigelse av rør i rør skap pga. manglende tilkomst (låst). Det settes ingen TG på dette pga. manglende tilkomst.

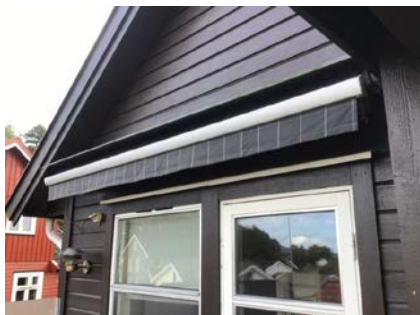
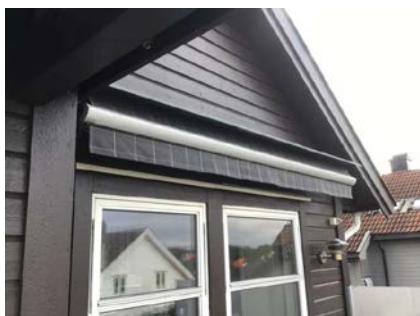
Det er montert utvendige markiser på fasade v/terrasse 1 etg. Normal slitasje.
