# Tilstandsrapport

Boligbygg med flere boenheter

Haggata 19, 6509 KRISTIANSUND N

Befaringsdato: 27.05.2025

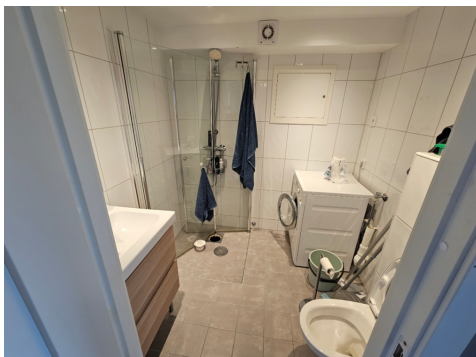
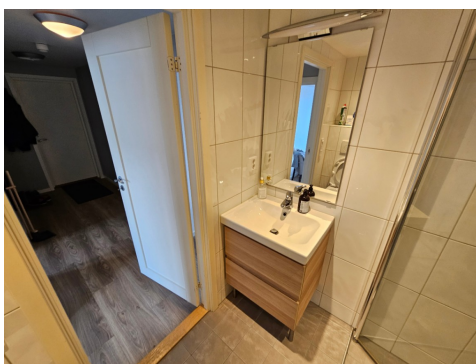
ETASJE 2. > BAD

## ! TG 2 Overflater vegger og himling

Bom under flisene kan føre til løse eller sprukne fliser. Avviket gir derfor grunnlag for at overflaten overvåkes jevnlig. Skal konstruksjonen få TG 0 eller 1 må avviket utbedres.

- Selv om bom eller hull lyd ikke alltid er et umiddelbart problem, bør det overvåkes nøye for eventuell utvikling i sprekker i flisfuger e.l., oppstår dette må en foreta tiltak for å begrense utviklingen.

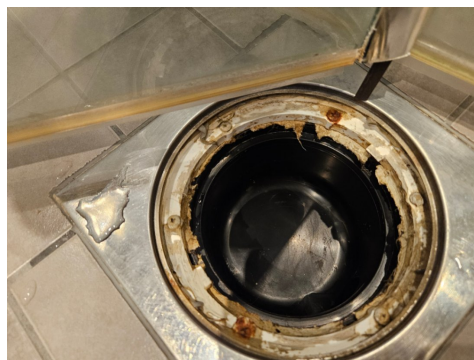
ETASJE 2. > BAD

## ! TG 1 Sanitærutstyr og innredning

Hulltaking er foretatt og ingen unormale forhold er avdekt. Hulltaking er en stikk kontroll ett sted. Kontrollen kan ikke utelate fuktskader andre steder i rommet.
