Tilstandsrapport

Enebolig

Furutoppen 78 , 1553 SON

Befaringsdato: 25.03.2026

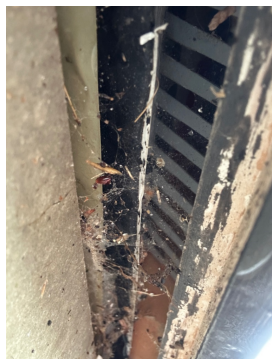
Lufting og musebånd

Ytterveggene er oppført med bindingsverkskonstruksjon i tre, mens vegger mot terreng er utført i isolert mur. Fasaden er utvendig kledd med liggende, dobbelfalset bordkledning, og synlige murflater ved terreng er pusset. Det ble observert musebånd og lufting bak kledningen, noe som vurderes som positivt for konstruksjonens ventilering og beskyttelse mot skadedyr.

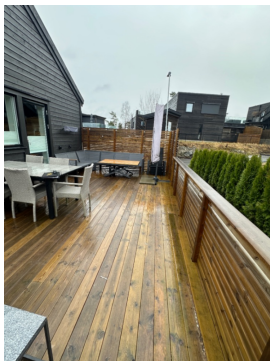
Kledning mot terrasse

! TG 2 Balkonger, terrasser og rom under balkonger

Avviket skyldes at terrasse og balkong gulvet er montert inntil veggkledningen, uten tilstrekkelig avstand for lufting og uttørking. Belistningen på balkongdøren er ført ned til terrassegulvet, noe som gir økt fuktbelastning på treverket.

Manglende avstand kan føre til oppsamling av fukt og redusert uttørking, noe som over tid kan gi økt risiko for fuktskader og råte på kledningen og belastningen. Det anbefales å øke avstand mellom terrasse og veggkledning, slik at konstruksjonen får bedre lufting og fukt kan tørke ut. Dette kan gjøres ved å klyve ned terrassebordet. Belistningen rundt balkongdøren står ned til tregulvet og kan gi risiko for fuktskader over tid. Det anbefales kutte høyden på belistningen slik at det etableres klaring mot terrassegulvet og bedre mulighet for uttørking.

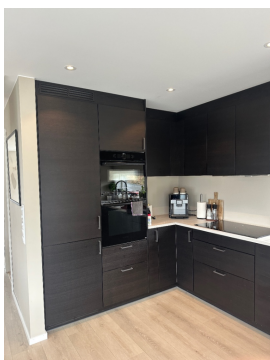
Det er registrert mindre slipp i silikonfuge på høyre side av benkeplate. Avviket vurderes å være av begrenset omfang og uten vesentlig innvirkning på funksjon eller tilstand.

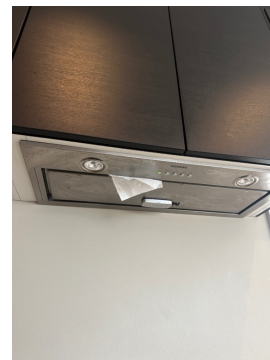
Funksjonstesting av kjøkkenventilator

Kjøkkenet er utstyrt med kjøkkenventilator fra Siemens med monteret trykkvakt. Det er også avtrekk i rommet..

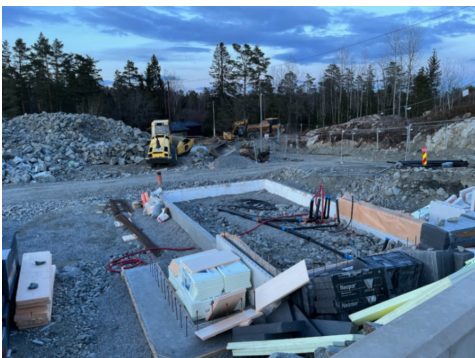
Bildet viser vann og avløp i plast

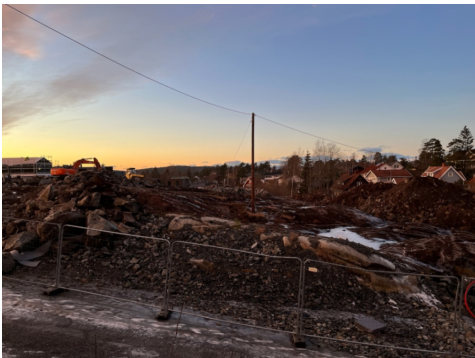
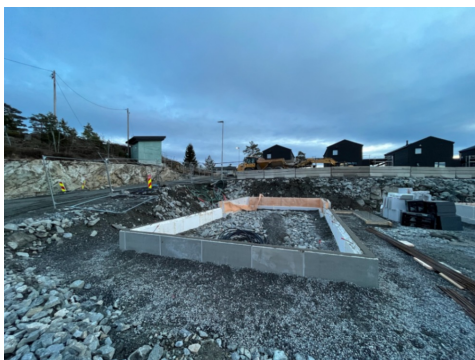
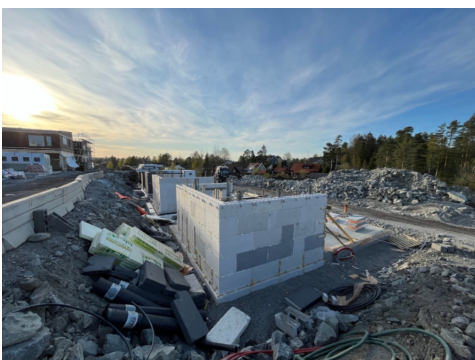
TG 1 Fuktsikring og drenering

Ut fra mottatte bilder fra kunde fremgår det at knotteplast og grunnmursisolasjon (XPS) er lagt klart for dreneringsarbeider langs grunnmuren. Arbeidene er ikke kontrollert ved egen befaring, og beskrivelsen bygger derfor kun på fremlagt bildedokumentasjon.

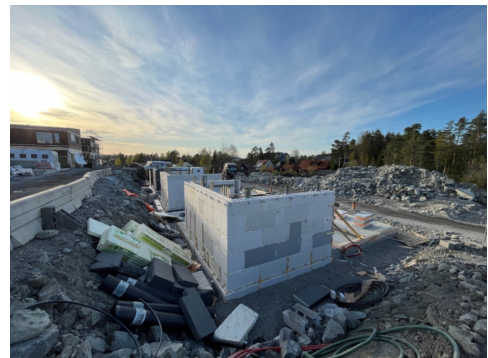
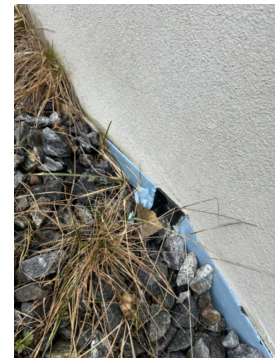
Det er montert kantlist/avslutningslist over knotteplast

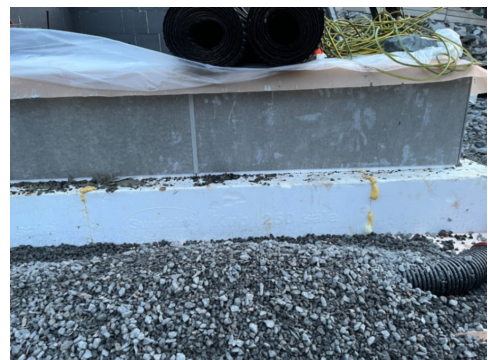
TG 1 Grunnmur og fundamenter

Fundamenteringen er oppført med isolerte ringmurselementer, etablert over såleblokker av Sundolitt.

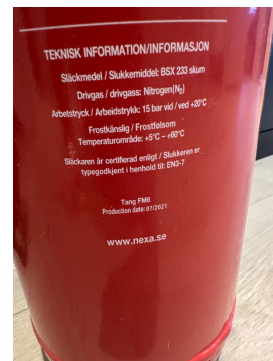
Brannslukker fra 2021
