Nedre Dalsroen 236 og 243, 1970 HEMNES

**Sjarmerende gårdsbruk med  
2 bolighus og stor lagringslåve.  
Dyrket mark og skogsareal med  
jaktrett. Landlig og fredfullt!**

| Tilstandsrapport ..... | 54 |

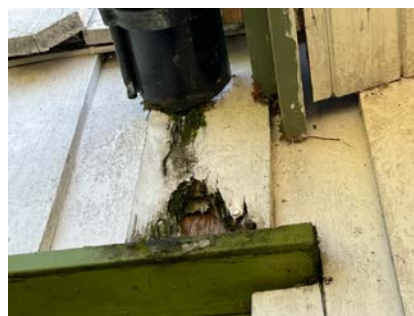
Sorte stål takrenner på nordside og på overbygget terrasse/trapp.  
Det er ikke montert takrenner på sydside av boligen.

Manglende tetting i ende av takrenne

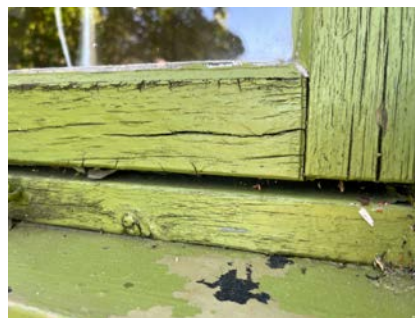
Værslitte, sprukket treverk.

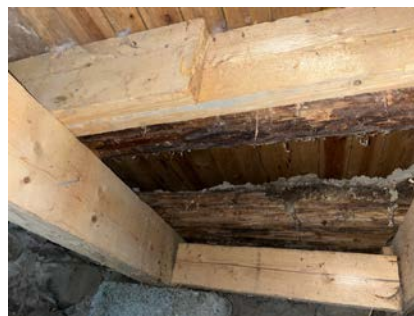
Råte i gamle bjelker.

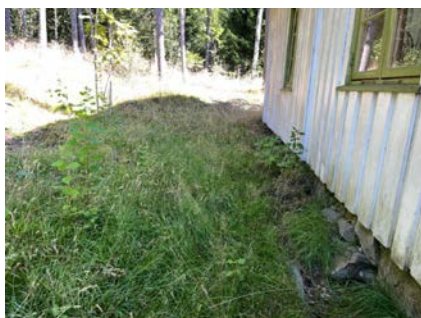
Terrengfall mot grunnmur.
