Nedre Dalsroen 236 og 243, 1970 HEMNES

**Sjarmerende gårdsbruk med  
2 bolighus og stor lagringslåve.  
Dyrket mark og skogsareal med  
jaktrett. Landlig og fredfullt!**

| Tilstandsrapport ..... | 55 |

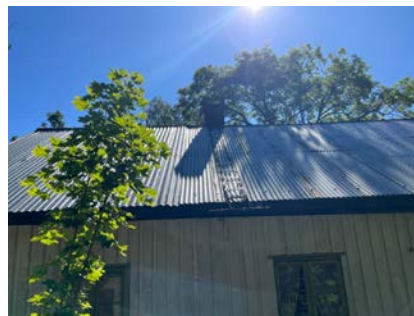
Løs takstige og manglende takrenner.

Det må påregnes montering/reparasjon av takrenner. Takstige må skiftes/festes tilstrekkelig for å være sikker i bruk for feier.

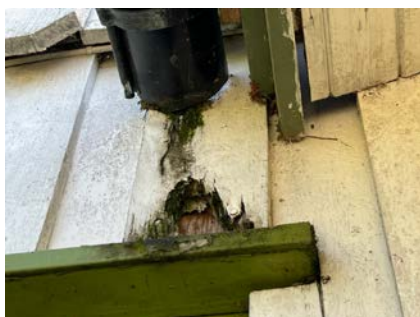
Værlitt kledning med spredte råteskader.

- Det er påvist spredte råteskader i bordkledningen.
- Det er værslitt/oppsprukket trevirke/trepaneler.

Råte i kledning.

- Råteskadede konstruksjoner må skiftes ut.
- Råteskadet trekledning må skiftes ut.
- Andre tiltak:
- Råteskader i bordkledningen kan fortsette å utvikle seg både i tilliggende bordkledning og til bakenforliggende veggkonstruksjon, dersom en ikke foretar tiltak.

Det er påregnelig med utskifting av store deler av kledning.

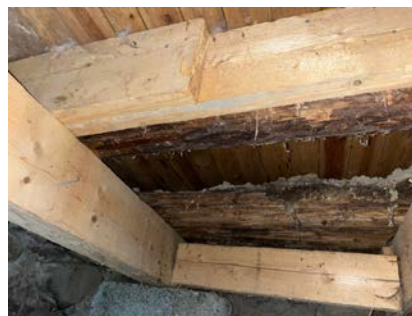
- Det er registrert symptom på sopp/råte.
  - Målt høydeforskjell på over 30 mm gjennom hele rommet.
- Tilstandsgrad 3 gis med bakgrunn i standardens krav til godkjente måleavvik.

Det ble observert råteskadede stokker/bjelkelag i liten krypkjeller under kjøkken.

Råte i gamle bjelker.

- For å få tilstandsgrad 0 eller 1 må høydeforskjeller rettes opp. Det vil imidlertid sjelden være økonomisk rasjonelt som et enkeltstående tiltak i en bolig som dette. Dersom boligen en gang skal renoveres, kan man vurdere slike tiltak.
- Konstruksjonene må sikres mot råte, sopp og skadedyr.
- Råteskadet treverk må skiftes.

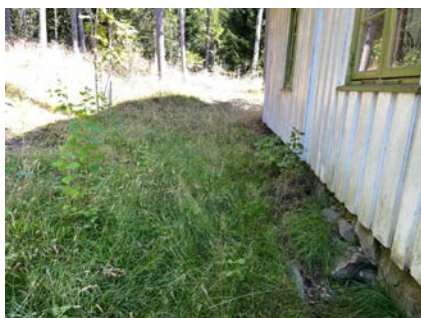
Terrengfall mot grunnmur.
