Nedre Dalsroen 236 og 243, 1970 HEMNES

**Sjarmerende gårdsbruk med  
2 bolighus og stor lagringslåve.  
Dyrket mark og skogsareal med  
jaktrett. Landlig og fredfullt!**

| Tilstandsrapport ..... | 55 |

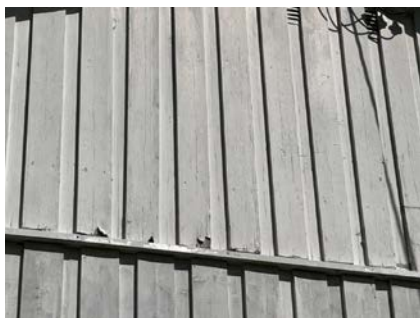
Værslitt kledning

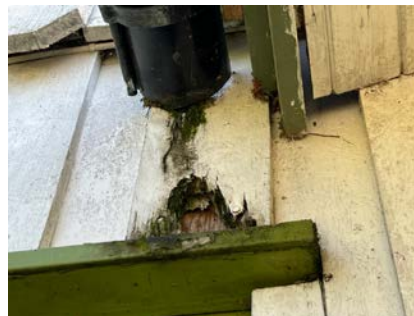
- Det er ikke tilfredsstillende bortledning av vann fra taknedløp ved grunnmur.
- Det mangler snøfangere på hele eller deler av taket, men det var ikke krav om dette på byggemeldingstidspunktet.
- Det er påvist andre avvik:
- Det er store deformasjoner i renner og nedløp.
- Takrenner har punktvis lekkasjer.

Manglende tetting i ende av takrenne

- Lokal utbedring må utføres.
- Nye renner og nedløp må monteres
- Det må foretas tiltak for å lukke avviket.
- Det bør lages system for bortledning av vann fra taknedløp ved grunnmur.

Det må påregnes montering/reparasjon av takrenner. Takstige må skiftes/festes tilstrekkelig for å være sikker i bruk for feier.

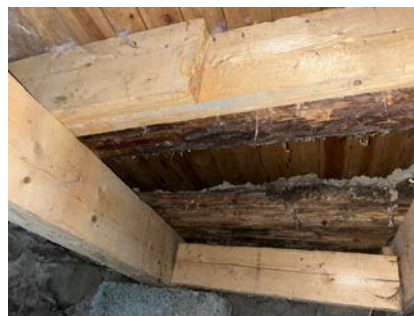
- Det er registrert symptom på sopp/råte.
  - Målt høydeforskjell på over 30 mm gjennom hele rommet.
- Tilstandsgrad 3 gis med bakgrunn i standardens krav til godkjente måleavvik.

Det ble observert råteskadede stokker/bjelkelag i liten krypkjeller under kjøkken.

Råte i gamle bjelker.

- For å få tilstandsgrad 0 eller 1 må høydeforskjeller rettes opp. Det vil imidlertid sjelden være økonomisk rasjonelt som et enkeltstående tiltak i en bolig som dette. Dersom boligen en gang skal renoveres, kan man vurdere slike tiltak.
- Konstruksjonene må sikres mot råte, sopp og skadedyr.
- Råteskadet treverk må skiftes.
