# Tilstandsrapport

Rekkehus

Huldertun 16, 4638 KRISTIANSAND S

# gnr. 61, bnr. 420

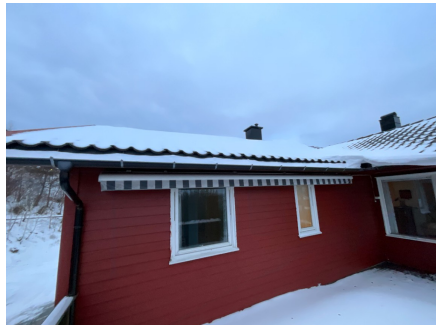
Eldre takstein.

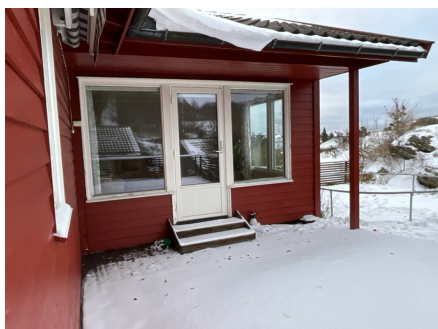
## ! TG IU Balkonger, terrasser og rom under balkonger

Veranda med utgang fra stue.

- Det bør foretas nærmere undersøkelser av balkong/terrasser når den er snøfri.

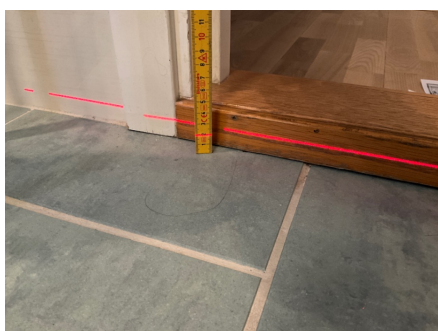
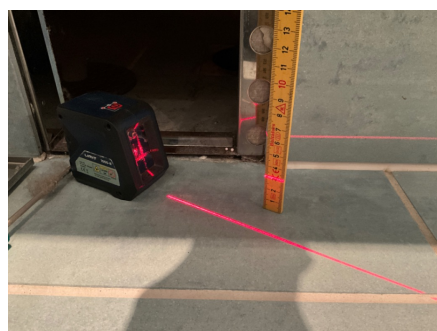
## 1. ETASJE > BAD

### TG 2 Sluk, membran og tettesjikt

- Sluket må sjekkes og rengjøres jevnlig.
- Det er viktig å merke seg at levetiden til en membran varierer basert på kvalitet, installasjon og bruk. Eldre membraner kan bli sprø og sprekke opp, noe som fører til at de mister sin vanntettende funksjon. Dette kan resultere i vannlekkasjer gjennom vegger og gulv og fuktskader.

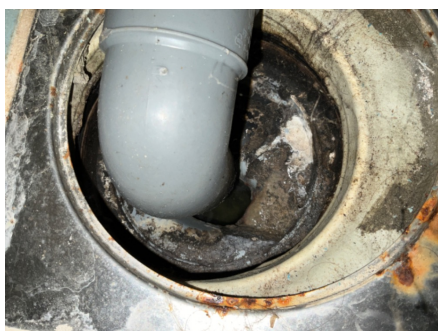
## 1. ETASJE > BAD

### TG 2 Sanitærutstyr og innredning

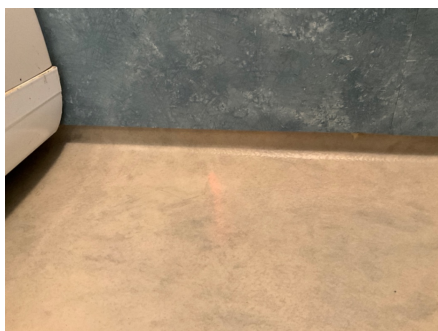
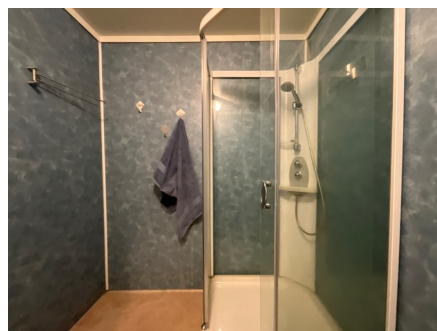
## UNDERETASJE > BAD

### TG 2 Overflater Gulv

Sprekker i membran oppstår typisk i overgang mellom sluk - gulv og i overganger ved døren. Hull i dette område vil kunne føre til skader i konstruksjonen.

- Det er viktig å merke seg at levetiden til en membran varierer basert på kvalitet, installasjon og bruk. Eldre membraner kan bli sprø og sprekke opp, noe som fører til at de mister sin vanntettende funksjon. Dette kan resultere i vannlekkasjer gjennom vegger og gulv og fuktskader.
- Sluket må sjekkes og rengjøres jevnlig.

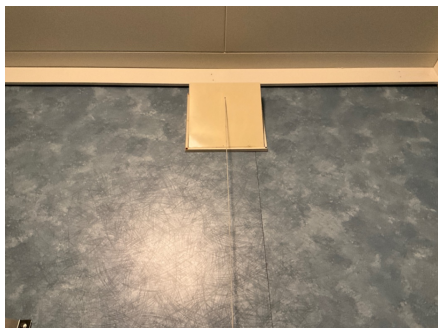
## UNDERETASJE > BAD

### TG 2 Tilliggende konstruksjoner våtrom

Våtrom uten oppkant og uten tilstrekkelig fall til sluk vil ved vannlekkasje ha økt fare for vann i tilstøtende rom og konstruksjoner.

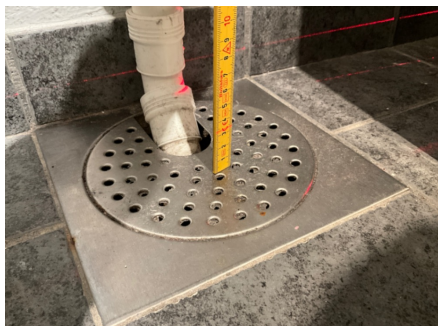
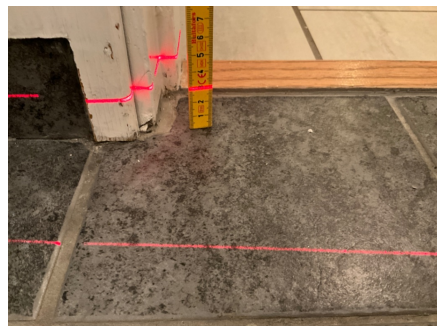
## UNDERETASJE > VASKEROM

### **1 TG 2** Sluk, membran og tettesjikt
