**Salgsobjekt:** Rekkehus  
**Eierform:** Eiet  
**Byggeår:** 1980  
**BRA-i/BRA Total** 171/171 kvm  
**Tomtstr.:** 479.5 kvm  
**Soverom:** 2  
**Antall rom:** 2  
**Gnr./bnr.** Gnr. 61, bnr. 420  
Gnr. 61, bnr. 391  
**Oppdragsnr.:** 1411260001

# Rekkehus i barnevennlig omgivelser - 2 soverom - Disponible rom - Kjellerstue - Peis

# Tilstandsrapport

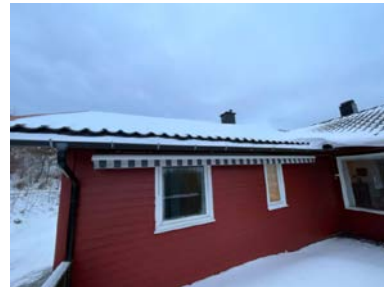
Eldre takstein.

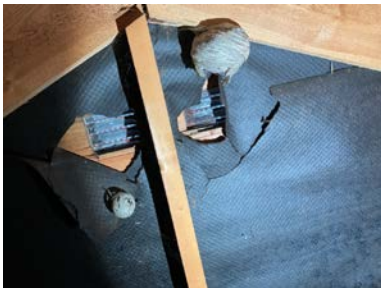
Noe lite lufting enkelte steder.

Ny netting bør monteres.

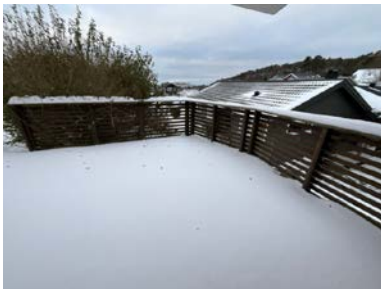
## **TG IU** Balkonger, terrasser og rom under balkonger

Veranda med utgang fra stue.

- Det bør foretas nærmere undersøkelser av balkong/terrasser når den er snøfri.

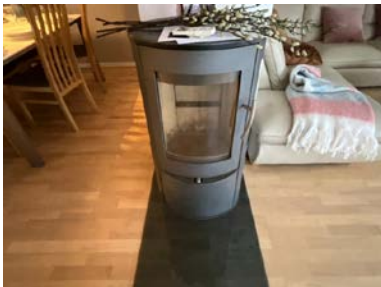
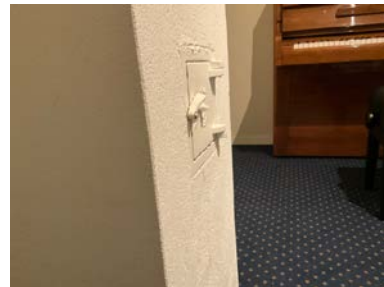
- Tidspunkt for piperehabilitering nærmer seg.

Mer enn halvparten av forventet brukstid er oppbrukt på pipeløp, tiltak kan påregnes.

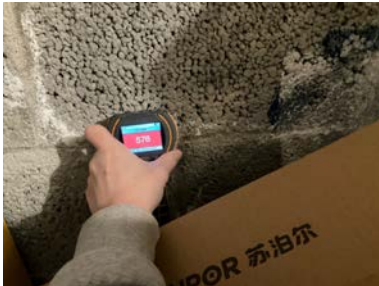
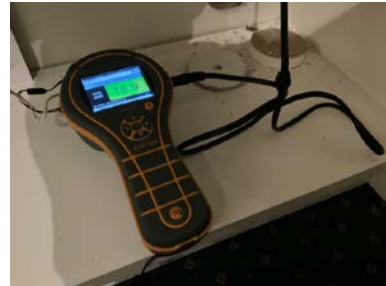
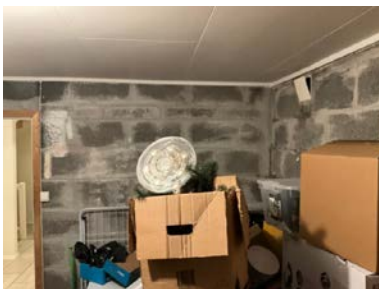
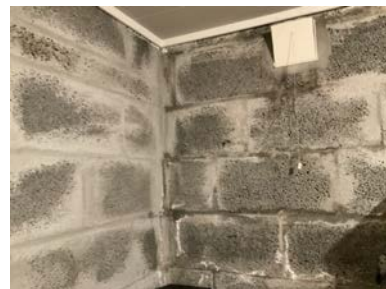
## TG 3 Kryp Kjeller

Bygningen har delvis krypkjeller under trebjelkelag og stubbegulv.

- Det er ikke adkomst til krypkjelleren og den er ikke undersøkt innvendig. Kryp kjeller regnes for å være en risikokonstruksjon som er utsatt for fukt- og råteskader i bunnsvill, trebjelkelaget og andre tilstøtende konstruksjoner, på grunn av fuktighet fra grunnen og kondensering ved temperaturforskjeller. Selv om det ikke er avdekket tegn på skader, betyr ikke dette nødvendigvis at det ikke foreligger skader i eller i forbindelse med krypkjelleren.
- Det er registrert skader etter aktivitet av skadedyr.

Skader som utvikler seg i slike kjellere kan få store konsekvenser for bæringen i bjelkelaget, samt at skadene kan utvikle seg fritt over lengre tid, uten at de oppdages.

- Vær oppmerksom på denne risikoen, overvåk tilstanden og undersøk dette nærmere, helst med hjelp av en fagkyndig.
- Det er viktig å ta tak i skadedyrproblemer så tidlig som mulig for å unngå etablering/utvikling av skadedyrene, og sikre et sunt og behagelig bomiljø.

Bygget må tettes for gnagere slik at ikke bygget får enda større skader.

Tiltak bør iverksettes umiddelbart.

**Kostnadsestimat: 20 000 - 100 000**

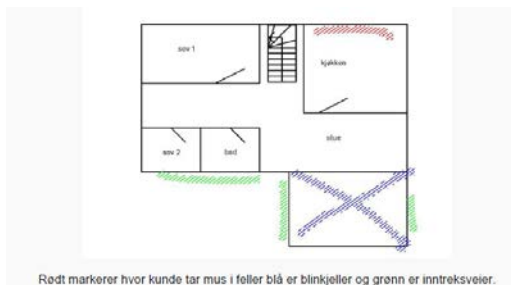
Rødt markerer hvor kunde tar mus i feller blå er blinkjeller og grønn er inntreksveier.

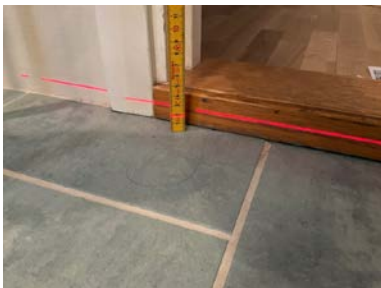
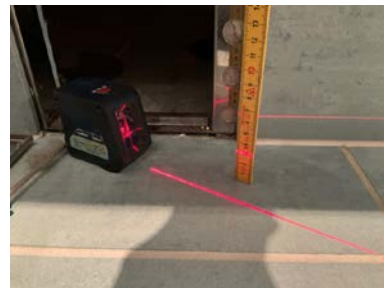
### TG 2 Sluk, membran og tettesjikt

Det benyttes badekar, kun lekkasjevann som vil bli liggende på gulvet.

- Sluket må sjekkes og rengjøres jevnlig.
- Det er viktig å merke seg at levetiden til en membran varierer basert på kvalitet, installasjon og bruk. Eldre membraner kan bli sprø og sprekke opp, noe som fører til at de mister sin vanntettende funksjon. Dette kan resultere i vannlekkasjer gjennom vegger og gulv og fuktskader.

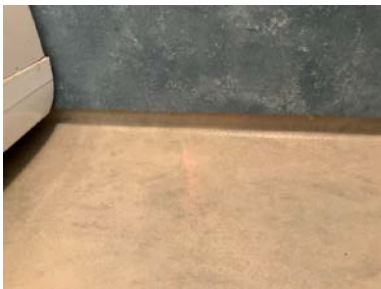
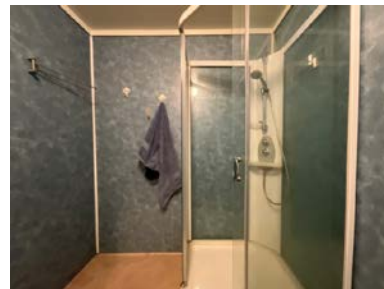
### TG 2 Overflater Gulv

- Det er avvik:

Holdes under oppsikt, fare for sprekker i belegget. Høy alder tilsier oppussing med nytt belegg.

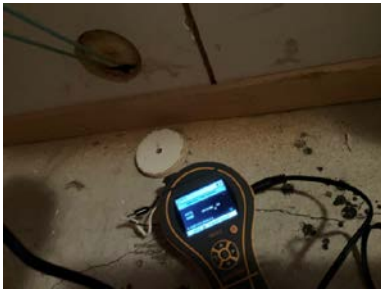
### Generell

Våtrom uten oppkant og uten tilstrekkelig fall til sluk vil ved vannlekkasje ha økt fare for vann i tilstøtende rom og konstruksjoner.

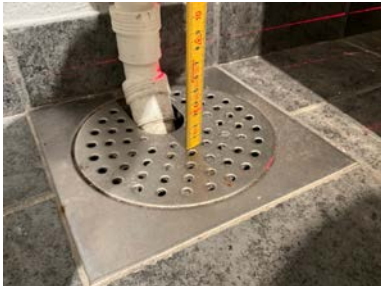
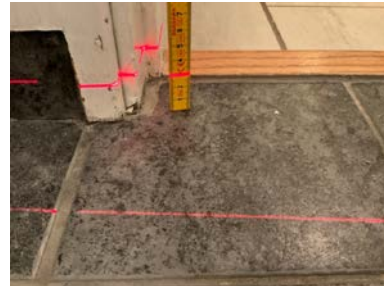
### 1 TG 2 Sluk, membran og tettesjikt

- Det er viktig å merke seg at levetiden til en membran varierer basert på kvalitet, installasjon og bruk. Eldre membraner kan bli sprø og sprekke opp, noe som fører til at de mister sin vanntettende funksjon. Dette kan resultere i vannlekkasjer gjennom vegger og gulv og fuktskader.
- Uten tilfredsstillende klemring er det vanskelig å sikre en vanntett overgang mellom smøremembranen og sluket. Dette øker risikoen for at vann kan sive ned langs sidene av sluket og forårsake fuktskader i gulvkonstruksjonen og omkringliggende område.

Hulltaking er foretatt uten å påvise unormale forhold. Hulltaking er foretatt i bunnsvill i boden. Fuktkvotemåling (vekt%) i konstruksjonen ble målt til under 6.

Hulltaking gir begrenset adgang til visuell kontroll/måling av et lokalt område på badet, og det kan dermed ikke med sikkerhet utelukkes at det foreligger skjulte avvik eller skader i øvrige deler av konstruksjonen.

- Elektrisk avtrekksvifte bør monteres for å lukke avviket.

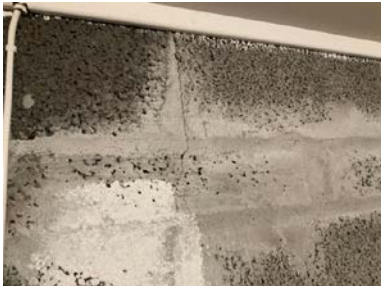
## TG 2 Terrenghorhold

Boligen er oppført i skrått terreng. Store deler av eiendommen var dekket av snø på befaringsdagen. Tilstandsgrad er satt på bakgrunn av fukt i underetasjen.

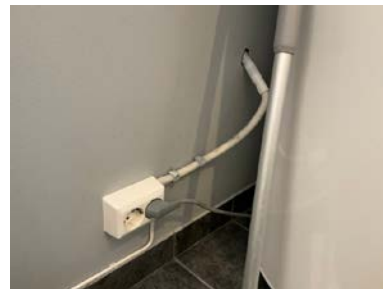
Ikke fagmessig utført elektrisk.
