**Salgsobjekt:** Rekkehus  
**Eierform:** Eiet  
**Byggeår:** 1980  
**BRA-i/BRA Total** 171/171 kvm  
**Tomtstr.:** 479.5 kvm  
**Soverom:** 2  
**Antall rom:** 2  
**Gnr./bnr.** Gnr. 61, bnr. 420  
Gnr. 61, bnr. 391  
**Oppdragsnr.:** 1411260001

# Rekkehus i barnevennlig omgivelser - 2 soverom - Disponible rom - Kjellerstue - Peis

# Tilstandsrapport

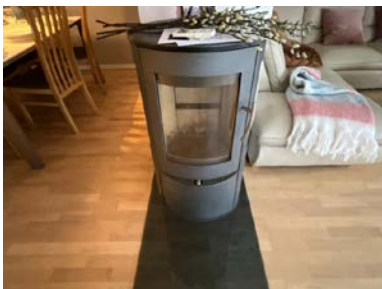
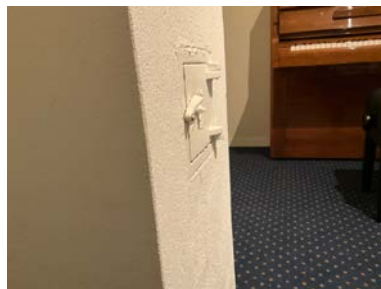
- Tidspunkt for piperehabilitering nærmer seg.

Mer enn halvparten av forventet brukstid er oppbrukt på pipeløp, tiltak kan påregnes.

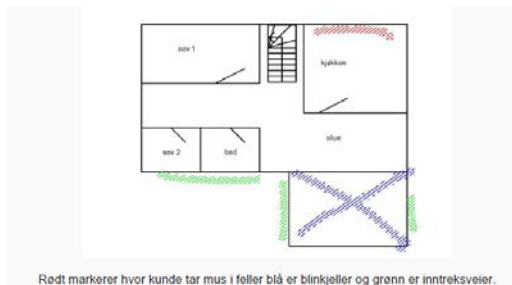
Rødt markerer hvor kunde tar mus i feller blå er blinkjeller og grønn er inntreksveier.

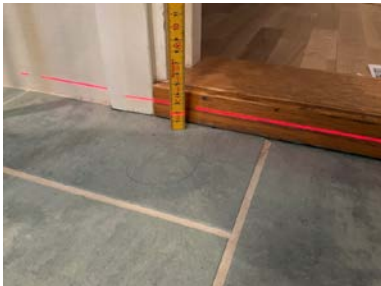
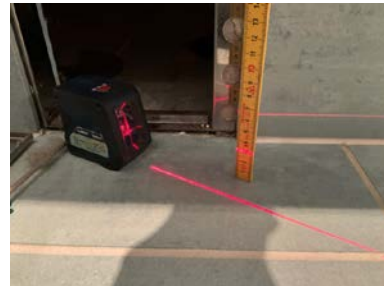
### TG 2 Sluk, membran og tettesjikt

- Sluket må sjekkes og rengjøres jevnlig.
- Det er viktig å merke seg at levetiden til en membran varierer basert på kvalitet, installasjon og bruk. Eldre membraner kan bli sprø og sprekke opp, noe som fører til at de mister sin vanntettende funksjon. Dette kan resultere i vannlekkasjer gjennom vegger og gulv og fuktskader.

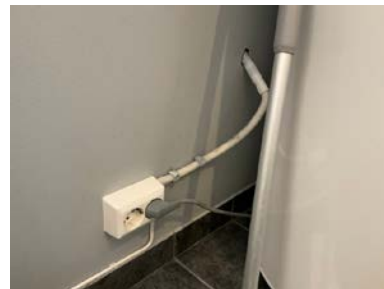
Ikke fagmessig utført elektrisk.

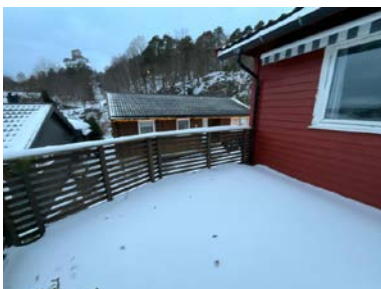
Dagens krav for rekkverk er 100 cm.
