# Tilstandsrapport

📍 Tinghusgata 3, 2414 ELVERUM

# gnr. 30, bnr. 1103, snr. 3

Rapportdato: 22.09.2025

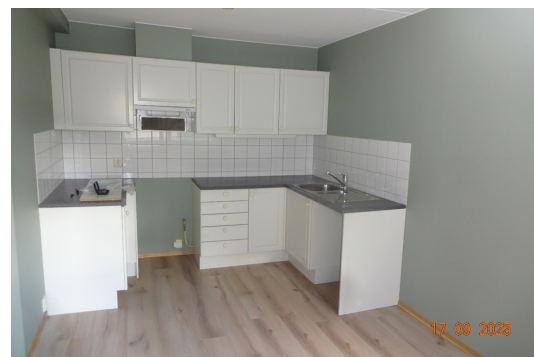
Innredning antatt fra byggeåret.

Kjøkkeninnredning med laminert benkeplate, over og underskap, speil fronter, skuffer, fliser i benkerygg, opplegg for oppvaskmaskin, ettgreps blandebatteri og to rustfrie kummer med benkebeslag.
