# Tilstandsrapport

Enebolig

Stølsmyrvegen 1, 5542 KARMSUND

Befaringsdato: 27.06.2025

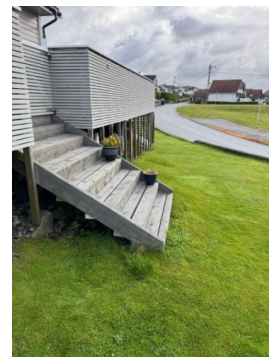
Det kan påregnes normalt vedlikehold. Det må også påregnes og montere rekkverk trappen til terrasse.

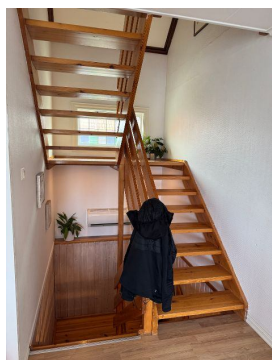
Det foreligger ingen krav om utbedring av åpninger mellom trinn, men det er krav om håndløper på vegg i hele trappeløpet.

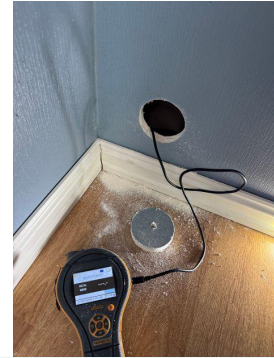
Det er utført hulltaking mot våt sone, og det er ikke indikert avvik i vegg.  
Normale fuktmålinger i treverk ligger på 7,5-12,5

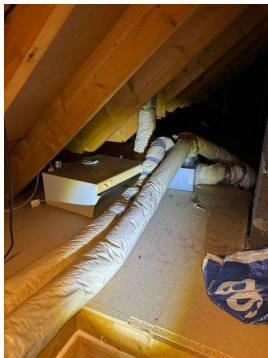
Det må ses på løsninger for og kutte ut eldre ventilator.
