# Tilstandsrapport

3-ROMS LEILIGHET I 4. ETASJE MED BALKONG

Louises gate 17A , 0169 OSLO

Befaringsdato: 09.04.2026

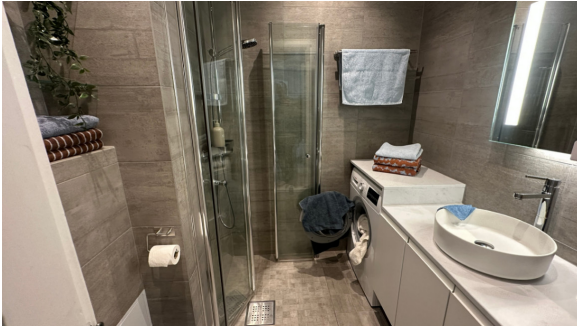
## 4.ETASJE > BAD

### 🚩 TG 1 Overflater vegger og himling

Undersøkelsen er begrenset til nivå 1 (visuell og ikke-inngripende), og skjulte forhold, herunder utførelse og tetthet utenfor synlige flater, kan ikke verifiseres.

Tilstandsgrad er satt basert på alder og de konstruksjonene som var tilgjengelige for visuell inspeksjon.

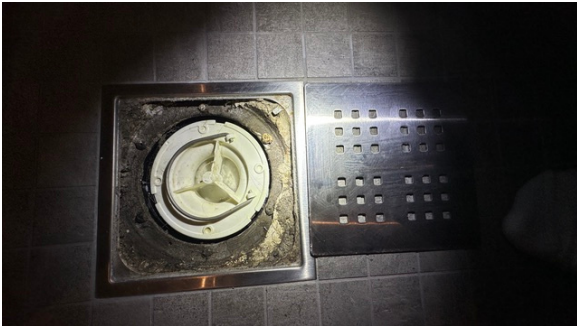
## 4.ETASJE > BAD

### TG 1 Sanitærutstyr og innredning
