# Tilstandsrapport

Enebolig

Drevjavegen 92, 8664 MOSJØEN

Oppdragsnr.: 22412-1043

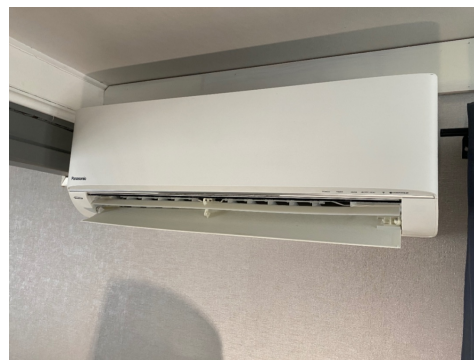
Varmepumpe innvendig del.

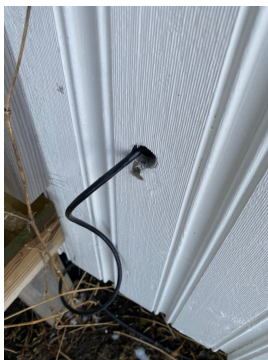
Det er påvist ledninger som ikke er tilstrekkelig festet.

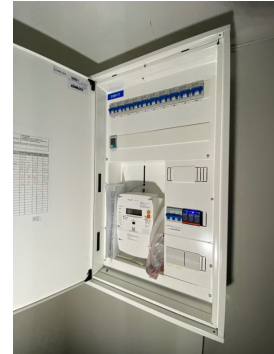
Sikringsskap med automatsikringer, plassert i gangen i loftsetasjen.

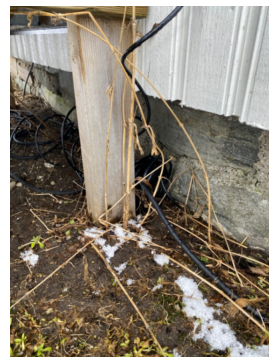
ingen synlig tettesjikt, mur mot kjeller.

Det bør etableres drenering rundt bygningen.
