Drevjavegen 92, 8664 MOSJØEN

**Unikt småbruk med  
panoramautsikt, Jacuzzi og  
grillhytte – et fristed med  
uendelige muligheter!**

# Tilstandsrapport

Rapportdato: 22.04.2025

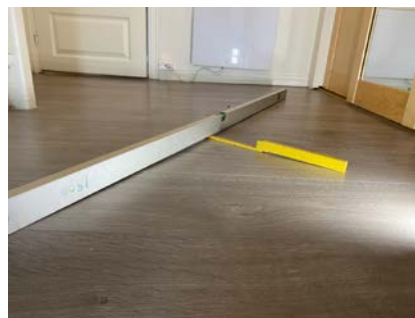
Skjevheter, gulv i gangen.

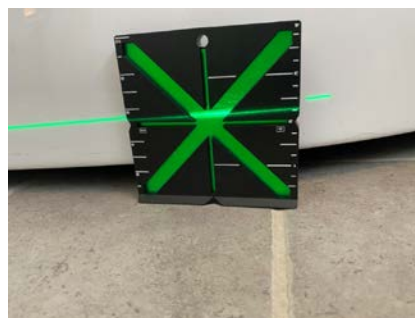
Måling av fall mot kabinett.

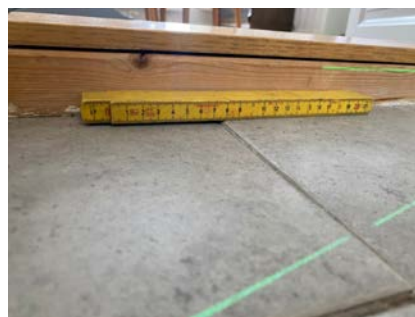
HOVEDETASJE > BAD/VASKEROM

- Det er påvist at noen fliser har bom (hulrom under).
- Det er avvik:

Fliser er stedvis ujevne i skjøter, det er registrert bom i flis.

Bom i flis bør utbedres.
