# Tilstandsrapport

Boligbygg med flere boenheter

Dælenenggata 40 B, 0567 OSLO

Befaringsdato: 12.12.2025

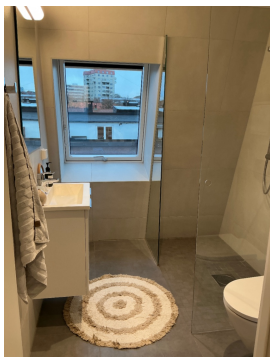
## 6 ETASJE > BAD/WC

### ! TG 1 Overflater vegger og himling

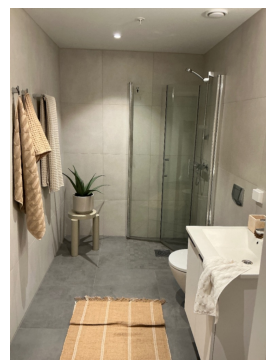
## 6 ETASJE > BAD/WC

Flislagt bad/wc med vannbåren varme, avtrekk, speil, armatur, downlights, opplegg for vaskemaskin, servant med innredning, dusj hjørne med innfellbare glassdører, vegghengt toalett.

### ! TG 1 Overflater vegger og himling

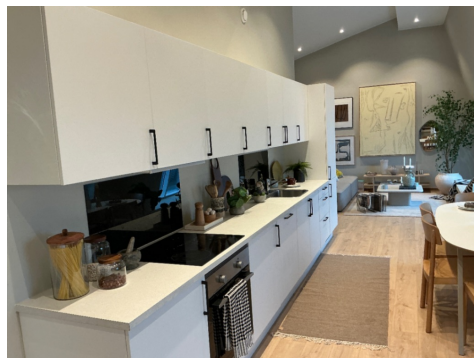
## 6 ETASJE > STUE/KJØKKEN

Tidsriktig glatt innredning, soft close, led lys under overskap, laminat benkeplate med nedfelt stålkum og induksjonstopp, integrert komfyr, oppvaskmaskin, kjøl/frys.

### ! TG 1 Avtrekk

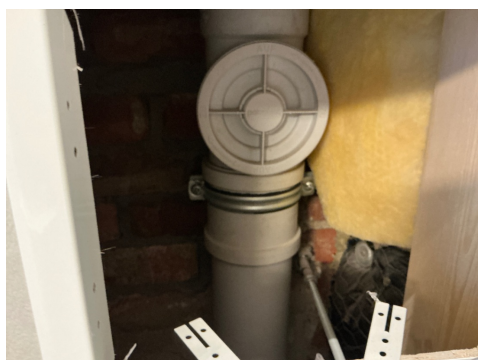
## TG 1 Ventilasjon

Boligen har balansert ventilasjon.

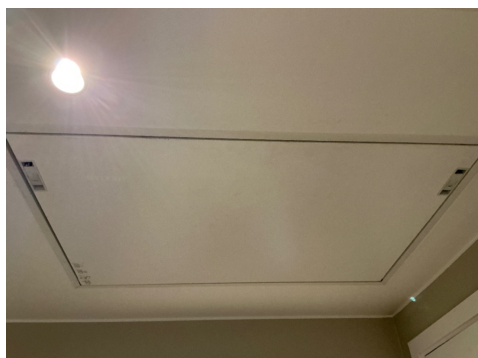
## TG IU Varmesentral

Det er installert fjernvarme.
