Gulliveien 43, 3157 BARKÅKER

**Stor enebolig med utleieleilighet.  
Hoveddel med 5 sov og 3 bad, leil  
med 1 sov. Solrikt, usjenert.  
Garasje og carport.**

# Tilstandsrapport

Befaringsdato: 16.05.2025

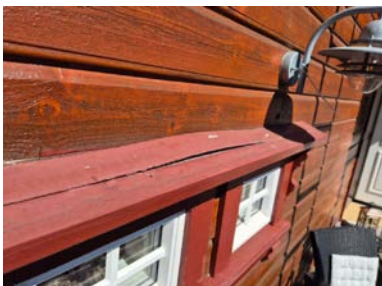
Mer enn halvparten av forventet levetid er oppbrukt på vinduer. Det er registrert sprekk i glasset på ett soverom i 2. etg. Ifølge eier har det generelt vært slitasje på utvendige glasslister. Synlig slitasje på flere som ikke er skiftet. Deler av ramme på bad er skiftet ut grunnet værslitasje. Beslaget over kjøkkenvinduer er ikke tilstrekkelig montert.

Løst beslag over kjøkkenvinduer.

Vindu med sprukket glass er bestilt og skal skiftes av eier. Det må påregnes å bytte ut enkelte glasslister med tiden. Beslag over kjøkkenvinduer må utbedres.

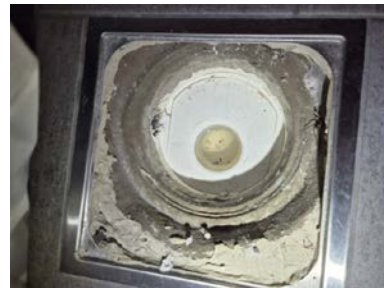
Sluk ved vaskemaskin.

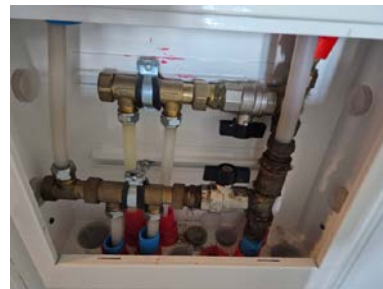
Rørfordelerskap til leilighet.

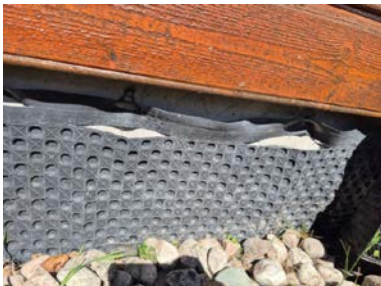
Vorteplast løsner fra klemlist.

Klemlisten bør reetableres eller festes bedre slik at vorteplasten holdes tett mot grunnmuren.

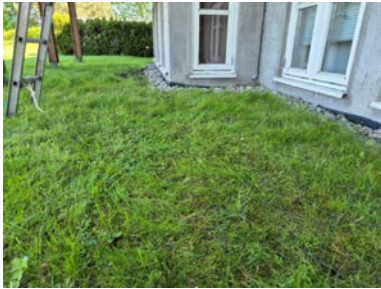
Tilnærmet flatt terreng.

Det anbefales arrondere terreng rundt bygning slik at det etableres fall fra bygget eller alternative tiltak.

Ideelt bør det være fall på 1:50 på 3 meter ut fra bygning.
