Gulliveien 43 og 41, 3157 BARKÅKER

**Stor enebolig med utleieleilighet.  
Hoveddel med 5 sov og 3 bad, leil  
med 1 sov. Solrikt, usjenert.  
Garasje og carport.**

# Tilstandsrapport

Befaringsdato: 16.05.2025

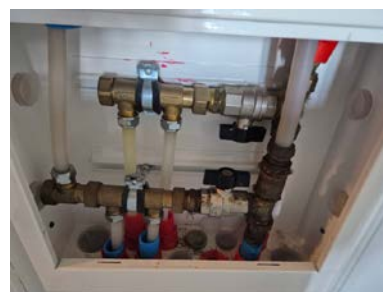
Rørfordelerskap til leilighet.
