# Tilstandsrapport

Boligbygg med flere boenheter

Tordenskjolds gate 36, 4642

Befaringsdato: 28.04.2025

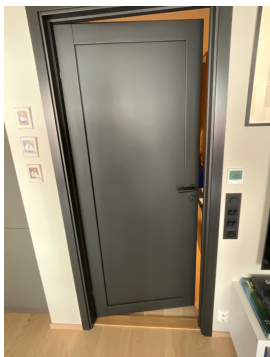
### 4. ETASJE > BAD INN FRA SOVEROM

Fliser på gulv og vegger. Overflater fra byggetiden

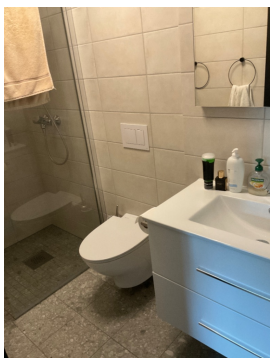
### 4. ETASJE > BAD INN FRA SOVEROM

#### TG 1 Overflater vegger og himling

Ikke målbar fukt i vegger på badet.

- Det er ikke påvist tilfredsstillende løsning for å synliggjøre lekkasje fra innebygget sisterner.

- Det må gjøres tiltak for å lukke avviket.

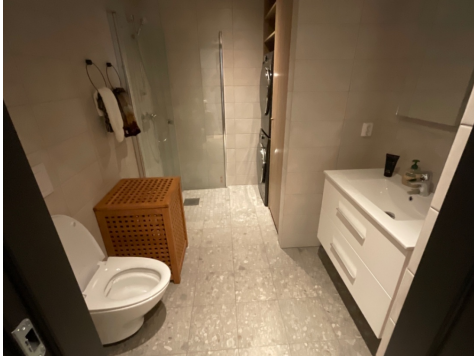
## 4. ETASJE > BAD 2

### ! TG 1 Overflater vegger og himling

Ikke målbar fukt i vegger på badet.

- Det er ikke påvist tilfredsstillende løsning for å synliggjøre lekkasje fra innebygget susterne.

- Det må gjøres tiltak for å lukke avviket.

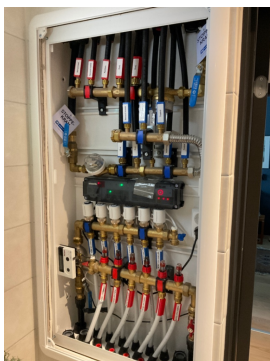
Ingen synlige lekkasjer i rør i rør skap. Ellers ingen synlige lekkasjer i vannrør der disse er synlige.

## ! TG 1 Avløpsrør

Ingen synlige lekkasjer i avløpsrør der disse er synlige.

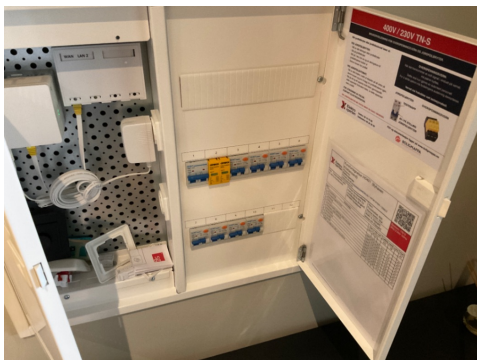
Det må presiseres at undertegnede takstmann ikke er el. fagmann. Man må påregne at avvik som kan fanges opp av el. fagmann ikke er fanget opp av undertegnede.
