Blåtoppveien 62, 1481 HAGAN

**Halvpart tomannsbolig med  
idyllisk beliggenhet ved  
Skyttaputten og markagrensa.  
Garasje m/lader. Treningsbod.**

# Tilstandsrapport

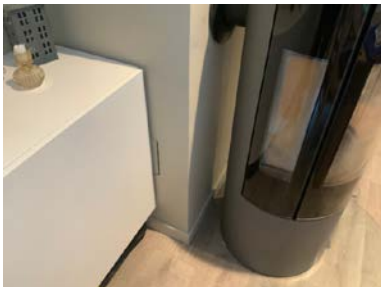
Når treverk er plassert i nærheten av feieluken, øker risikoen for brann ved en eventuelt pipebrann betydelig.  
Løsning kan være å montere sotlukestein.

Om det ønskes ytterligere kontroll av pipe og ildsted anbefales det å innhente det lokale feiervesenet for kontroll.

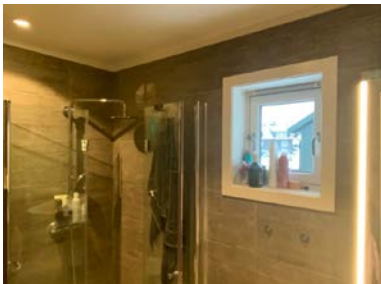
### 2 ETASJE > BAD

#### TG 2 Overflater Gulv

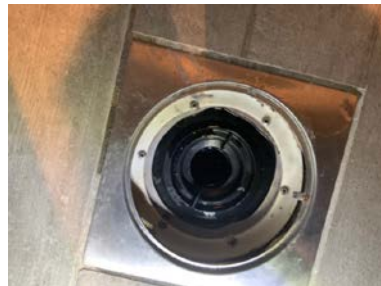
Sluk under badekar

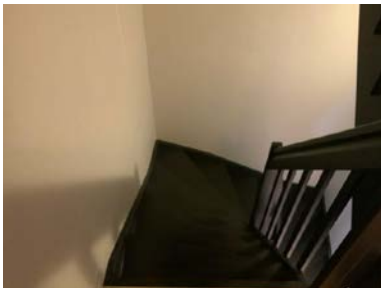
Konsekvens manglende rekkverk på utvendig trapp:

Rekkverk er viktige for å gi støtte og balanse når man går opp eller ned trappen. Uten rekkverk kan personer som bruker trappen være mer utsatt for å miste balansen eller falle, spesielt eldre, eller personer med redusert mobilitet og barn.

Mangler håndløper i trappeløp.
