# Tilstandsrapport

Boligbygg med flere boenheter

Klostervegen 33 B, 3733 SKIEN

Oppdragsnr.: 18885-2242

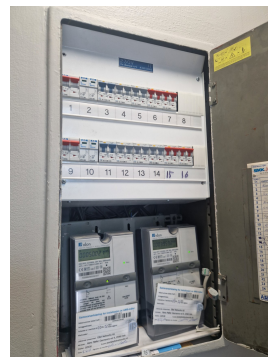
## Inntak og sikringsskap

10. Er det tegn på at kabelinnføringer og hull i inntak og sikringsskap ikke er tette, så langt dette er mulig å sjekke uten å fjerne kapslinger?  
**Nei**
11. Finnes det kursfortegnelse, og er den i samsvar med antall sikringer?  
**Ja**
